**1. Município:** Engenheiro Caldas

**Ficha Nº 30**

**3. Designação:** Praça da Gameleira

### Inventário de Proteção do Patrimônio Cultural

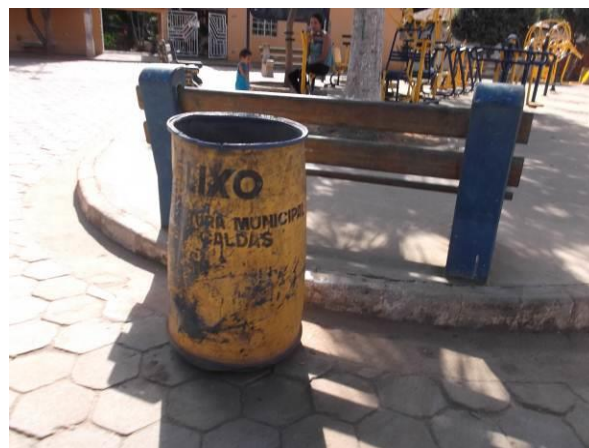
Foto 02: Detalhe da lixeira situada de forma inadequada no espaço da via. Fotógrafa: Fabiane Cristine Fonseca. Julho/2015. Engenheiro Caldas/MG.

A Praça da Gameleira apresenta estado de conservação regular são observados danos relacionados ao desgaste e perda da pintura dos bancos e lixeira. Esta apresenta manchas de oxidação e deformações. A placa com identificação da Academia da 3ª Idade apresenta significativa perda da pintura. A rampa contendo inclinação superior às normas estabelecidas pela ABNT também representa um dano para o bom estado de conservação da Praça da Gameleira.

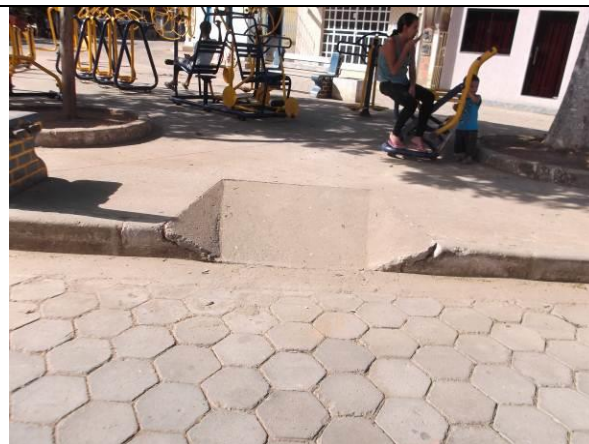
Foto 04: Rampa de acesso com inclinação superior ao recomendado pelas normas da ABNT. Fotógrafa: Fabiane Cristine Fonseca. Julho/2015. Engenheiro Caldas/MG.

Os danos presentes nos revestimentos do mobiliário urbano ocorrem pela ação das intempéries, tais como, a umidade e os ventos aliados à falta de proteção e manutenções periódicas. A rampa contendo inclinação inadequada se deve à falta de capacitação correta dos responsáveis pela obra realizada.

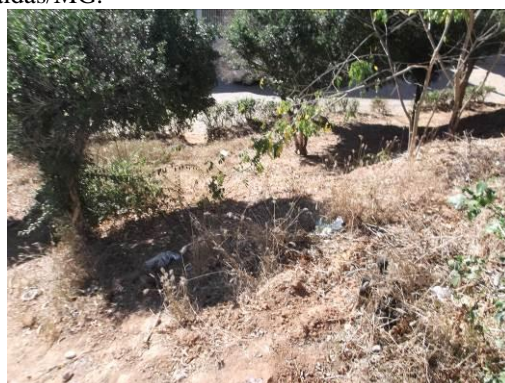
Foto 04: Detalhe da vegetação ressecada sem um tratamento paisagístico adequado. Fotógrafa: Fabiane Cristine Fonseca. Julho/2015. Engenheiro Caldas/MG.

Os danos identificados se devem à ausência de um tratamento paisagístico e manutenções periódicas.

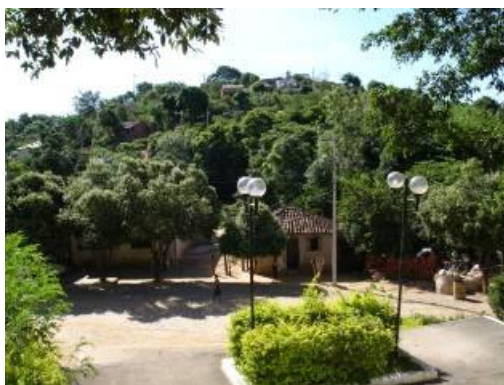
Foto 05: Vista da Praça em 2009 evidenciando acentuado processo de degradação nos dias atuais. Fotógrafa: Mariele de Oliveira Vilela. Março/2009. Engenheiro Caldas/MG.

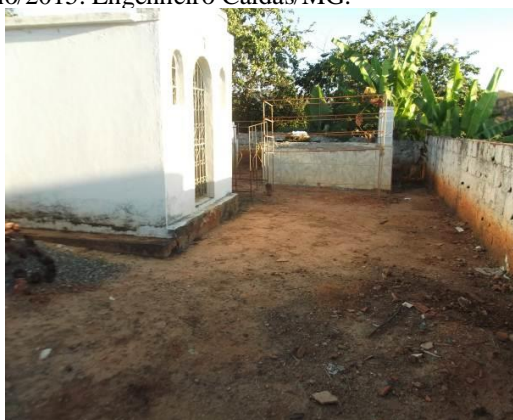
Foto 03: Vista parcial da capela e do terreno sem um tratamento paisagístico. Fotógrafa: Fabiane Cristine Fonseca. Julho/2015. Engenheiro Caldas/MG.

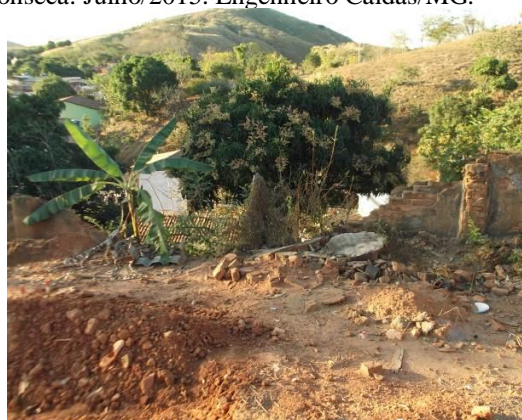
Foto 04: Vista parcial do muro, apresentando perdas e partes desprovidas de acabamento. Fotógrafa: Fabiane C. Fonseca. Julho/2015. Engenheiro Caldas/MG.

O Cemitério aqui analisado apresenta regular estado de conservação, uma vez que não há um tratamento paisagístico adequado, e se observam covas cobertas apenas com terra e muitos túmulos danificados, apresentando perdas e trincas na alvenaria além de desgaste do revestimento. O ambiente que marca a entrada do cemitério possui trincas no piso cerâmico, evidenciando comprometimento estrutural deste elemento. Sua porta de entrada apresenta desgaste da pintura e manchas de oxidação. O muro de fechamento do terreno possui perdas na alvenaria, trincas e desgaste generalizado de seus revestimentos.

Os danos identificados se devem à exposição constante dos elementos às intempéries, provocando desgastes progressivos, aliados à ausência de manutenções necessárias. As trincas presentes nos muros e no piso do cômodo de entrada do cemitério indicam movimentações do terreno, provocando o comprometimento estrutural destes elementos.

Recomenda-se a reconstituição dos elementos em alvenaria que apresentam perdas e trincas. Todos os túmulos danificados devem ser reconstituídos, recebendo novos revestimentos quando necessário. Todo cemitério deve receber tratamento paisagístico adequado, com projeto elaborado por profissional capacitado. Todas as intervenções devem ser realizadas por profissionais capacitados com o devido conhecimento e aprovação do Conselho Municipal do Patrimônio Cultural.

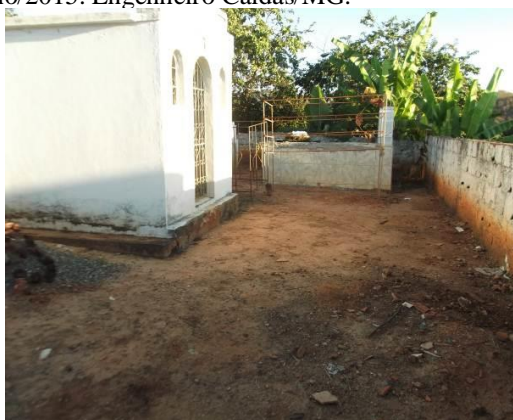
Foto 03: Vista parcial da capela e do terreno sem um tratamento paisagístico. Fotógrafa: Fabiane Cristine Fonseca. Julho/2015. Engenheiro Caldas/MG.

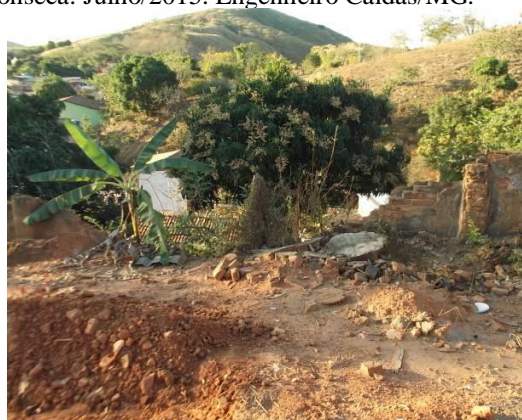
Foto 04: Vista parcial do muro, apresentando perdas e partes desprovidas de acabamento. Fotógrafa: Fabiane C. Fonseca. Julho/2015. Engenheiro Caldas/MG.

O Cemitério aqui analisado apresenta regular estado de conservação, uma vez que não há um tratamento paisagístico adequado, e se observam covas cobertas apenas com terra e muitos túmulos danificados, apresentando perdas e trincas na alvenaria além de desgaste do revestimento. O ambiente que marca a entrada do cemitério possui trincas no piso cerâmico, evidenciando comprometimento estrutural deste elemento. Sua porta de entrada apresenta desgaste da pintura e manchas de oxidação. O muro de fechamento do terreno possui perdas na alvenaria, trincas e desgaste generalizado de seus revestimentos.

Os danos identificados se devem à exposição constante dos elementos às intempéries, provocando desgastes progressivos, aliados à ausência de manutenções necessárias. As trincas presentes nos muros e no piso do cômodo de entrada do cemitério indicam movimentações do terreno, provocando o comprometimento estrutural destes elementos.

Recomenda-se a reconstituição dos elementos em alvenaria que apresentam perdas e trincas. Todos os túmulos danificados devem ser reconstituídos, recebendo novos revestimentos quando necessário. Todo cemitério deve receber tratamento paisagístico adequado, com projeto elaborado por profissional capacitado. Todas as intervenções devem ser realizadas por profissionais capacitados com o devido conhecimento e aprovação do Conselho Municipal do Patrimônio Cultural.

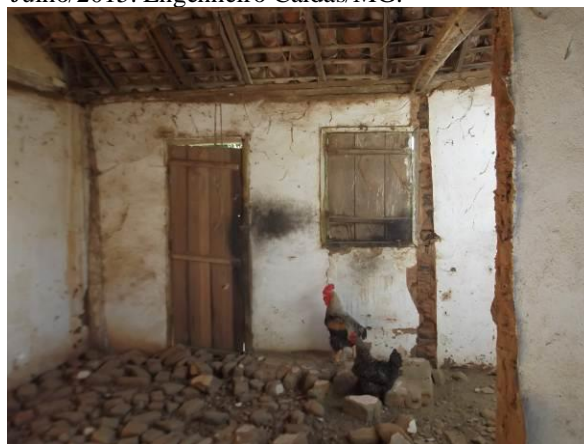
Foto 04: Vista parcial interna da sala, observa-se a parede arruinada do quarto. Fotógrafa: Fabiane Cristine Fonseca. Julho/2015. Engenheiro Caldas/MG.

A edificação se encontra em péssimo estado de conservação. Os danos mais graves estão relacionados ao comprometimento estrutural de algumas paredes e arruinamento de uma das paredes internas. Observa-se ainda a presença de trincas e perdas na alvenaria, desgaste generalizado da camada pictórica interna e externa. As peças em madeira da estrutura apresentam perdas e apodrecimento. As fachadas apresentam desgaste generalizado da camada pictórica,

perda da pintura e reboco. Os pisos internos apresentam perdas e trincas, além de desgaste generalizado. As portas e janelas possuem sinais de desgaste e perda da camada pictórica. A cobertura apresenta telhas deslocadas e danificadas, causando infiltrações.
