Ficha Nº 40

3. Designação: Residência à Rua da Matriz, nº 214

Inventário de Proteção do Patrimônio Cultural

Estruturas arquitetônicas e urbanísticas

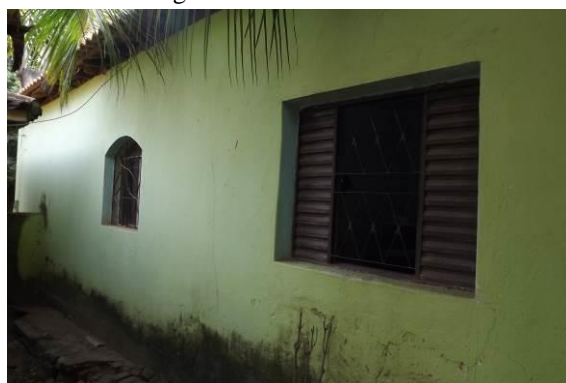
Foto 04: Vista parcial da fachada lateral direita.
Fotógrafa: Fabiane Cristine Fonseca. Julho/2016.
Engenheiro Caldas/MG.

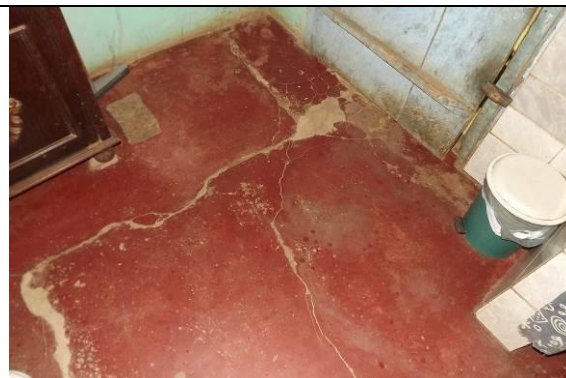
Foto 06: Detalhe do piso danificado de um dos quartos. Fotógrafa: Fabiane Cristine Fonseca. Julho/2016. Engenheiro Caldas/MG.

A edificação se encontra em bom estado de conservação. No entanto, se observam danos relacionados a trincas, desgaste generalizado da camada pictórica interna e externa. Além disso, na fachada lateral direita e em alguns pontos da fachada frontal notam-se manchas escurecidas de umidade na região do embasamento. Os pisos internos apresentam perdas e trincas, além de desgaste generalizado.

Os danos presentes nos revestimentos das paredes externas ocorrem pela ação das intempéries e a presença de umidade, aliadas à falta de proteção das fachadas. As trincas na alvenaria podem estar relacionadas a fundações mal dimensionadas e movimentações do terreno. Os pisos internos receberam ação abrasiva ao longo do tempo e possuem danos relacionados a movimentações do terreno que ocasionam em trincas.

Recomenda-se a análise adequada das trincas identificadas para a tomada de medidas reparadoras

e reforços estruturais apropriados. Deve ser aplicada proteção adequada em todas as fachadas, reconstituindo-se as áreas com perda e aplicando-se nova camada pictórica em todo o imóvel. Toda cobertura deverá passar manutenções periódicas, prevenindo a ocorrência de infiltrações. Todas as intervenções devem ser realizadas por profissionais capacitados com o devido conhecimento e aprovação do Conselho Municipal do Patrimônio Cultural.

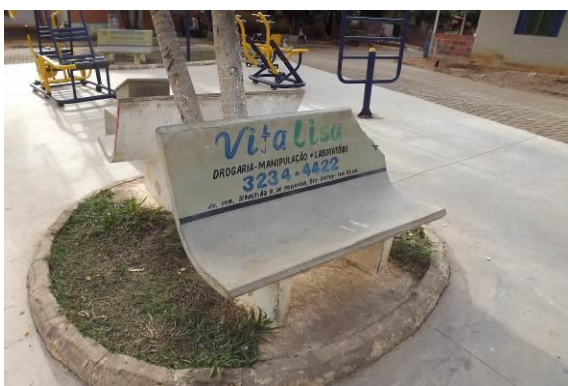
Foto 03: Detalhe de um dos bancos utilizados na praça inventariada. Fotógrafa: Fabiane Cristine Fonseca. Julho/2016. Engenheiro Caldas/MG.

A Praça Professora Adélia Dias apresenta estado de conservação considerado bom, apesar de conter danos como desgaste e perda da pintura, além de perda de partes em alguns bancos e vegetação de forração dos canteiros ressecada.

Os danos presentes nos revestimentos do mobiliário urbano ocorrem pela ação das intempéries, tais como, a umidade e os ventos aliados à falta de proteção e manutenções periódicas. Os bancos possuem também danos ocasionados pela ação de vândalos. Além disso, os canteiros apresentam vegetação ressecada pela ausência de manutenção diária.

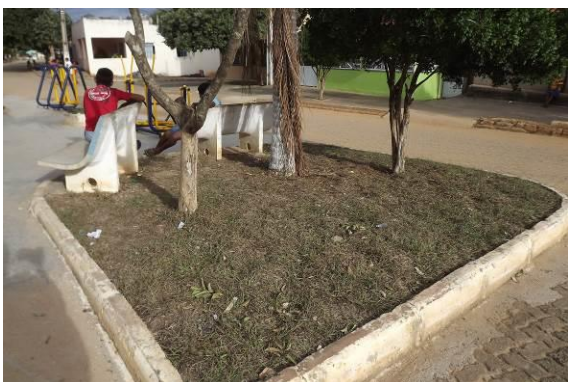
Foto 05: Detalhe de um dos canteiros. Fotógrafa: Fabiane Cristine Fonseca. Julho/2016. Engenheiro Caldas/MG.

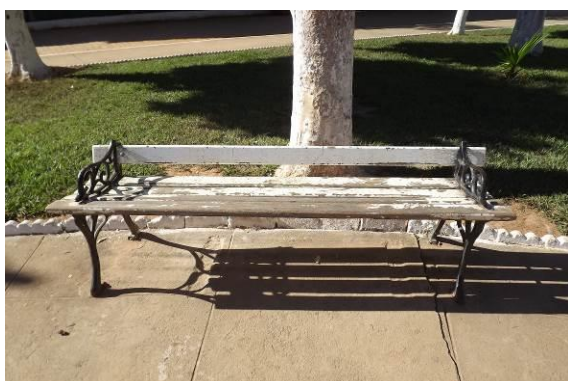
Foto 05: Detalhe de um dos bancos da praça. Fotógrafa: Fabiane Cristine Fonseca. Julho/2016. Engenheiro Caldas/MG.

A Praça Mário Aureliano Barbosa apresenta estado de conservação considerado bom. No entanto, foram notados alguns danos relacionados a trincas nos caminhos entre os canteiros, perdas de partes de alguns bancos, além de desgaste e oxidações de seus elementos. Observam-se resíduos sólidos depositados indevidamente sobre bancos e canteiros e verificam-se perdas e ressecamento de algumas áreas das forrações dos canteiros.

Recomenda-se a reconstituição das perdas observadas em alguns bancos e a realização de manutenção diária nos canteiros com a hidratação e cuidados adequados à vegetação. As trincas devem ser reparadas e suas causas analisadas com profundidade para saná-las de forma eficiente. Campanhas educativas devem ser desenvolvidas junto à população, evitando ações depredatórias e a deposição de resíduos de forma inadequada no espaço público. Todas as intervenções devem ser realizadas por profissionais capacitados com o devido conhecimento e aprovação do Conselho Municipal do Patrimônio Cultural.

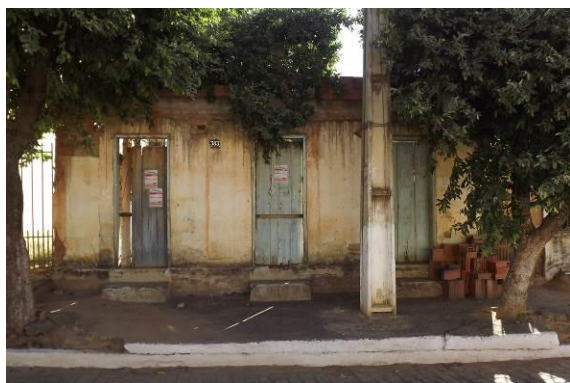
Foto 01: Vista frontal da edificação inventariada.
Fotógrafa: Fabiane Cristine Fonseca. Julho/2016.
Engenheiro Caldas/MG.

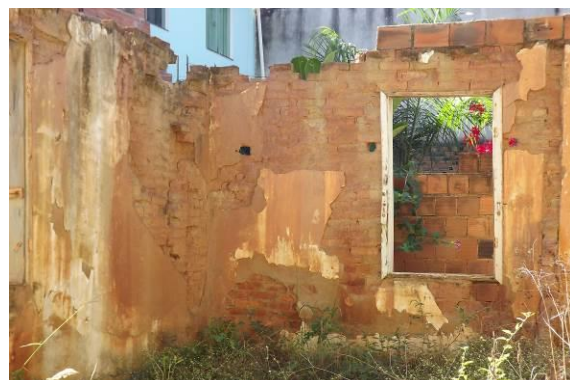
Foto 04: Vista de um dos compartimentos remanescentes. Fotógrafa: Fabiane Cristine Fonseca. Julho/2016. Engenheiro Caldas/MG.

A edificação se encontra em péssimo estado de conservação. Sua maior parte cedeu, a cobertura já não existe, assim como a maioria das portas e janelas, restando apenas as portas voltadas para a fachada frontal, no entanto, estas estão fixadas nos vãos, sendo que seu sistema de abertura não funciona. Em todas as paredes ainda existentes se observam trincas, perdas do reboco, manchas e desgaste generalizado da camada pictórica e escurecimento pelo acúmulo de umidade. Toda a porção interna foi tomada pela vegetação invasora, contendo também grande quantidade de lixo.

Os danos observados estão relacionados ao completo abandono e ausência de reparo dos danos que ocorreram ao longo dos anos do imóvel em desuso. A queda da cobertura ocorreu pela deterioração de sua estrutura. Com a ausência de proteção as paredes se encontram expostas à ação das intempéries, o que tem ocasionado nas perdas de seus revestimentos, trincas e perdas de partes, além da queda de paredes inteiras. As portas restantes também possuem danos relacionados à exposição constante às intempéries.
