Engenheiro Caldas / Minas Gerais Inventário de Proteção ao Acervo Cultural Estruturas arquitetônicas e urbanísticas

Ficha Nº13

1. **Município:** Engenheiro Caldas
2. **Distrito:** Sede/ Área urbana
3. **Designação:** Residência de Sebastiana Gonçalves
4. **Endereço:** Rua Cristiano Gomes, nº5, Centro
5. **Propriedade/situação de propriedade:** Espólio de Raimundo Gonçalves Soares
6. **Responsável:** Sebastiana Gonçalves
7. **Situação de ocupação:** própria

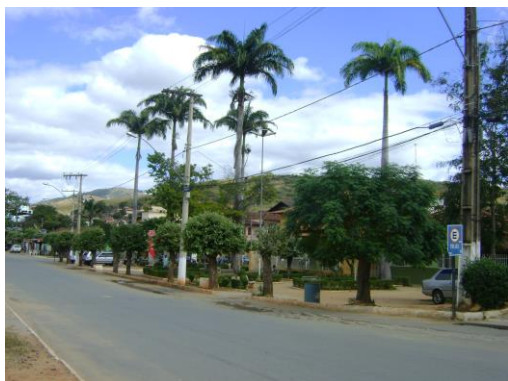
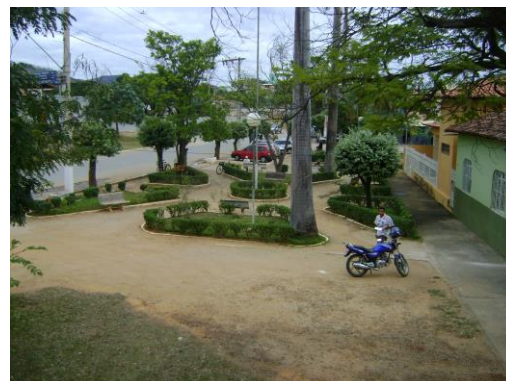
Foto 01 (à esq.): Vista parcial da Praça a partir da Av. Ver. Sebastião P. de Miranda. Destaque das palmeiras na composição da paisagem. / Foto 02 (à dir.): Vista da parte "superior" da Praça, com destaque para o descuido na pavimentação.

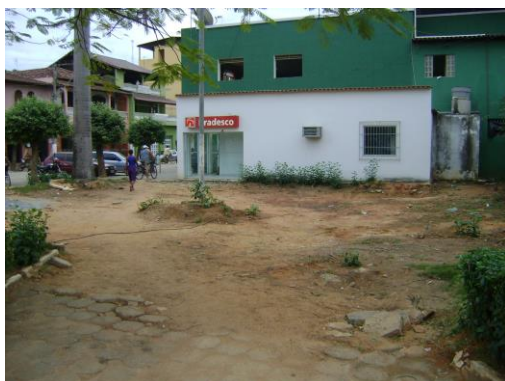
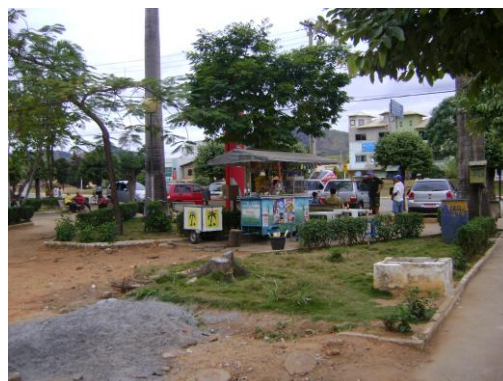
Foto 03: Vista da porção eq. Praça, onde será erguida uma edificação. / Foto 04: Detalhe da Praça a partir da Av. Manuel J. Ribeiro, com ponto de táxi e carrinho de comidas em segundo plano.

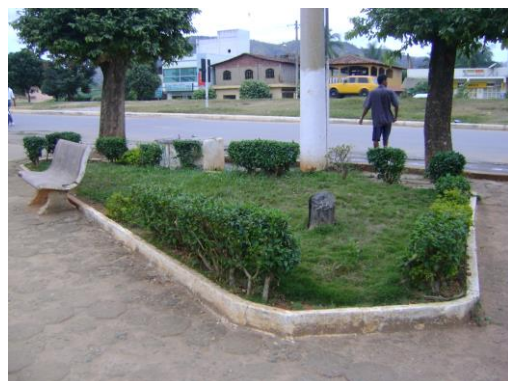
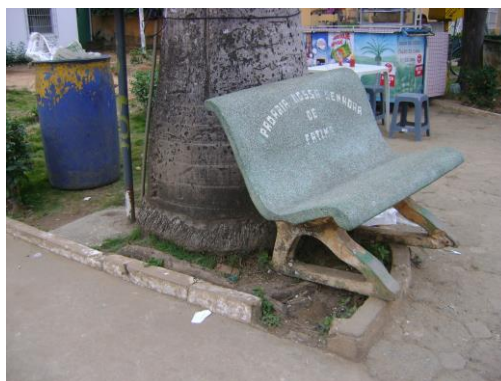
A Praça Dr. Jaider Albergaria encontra-se em regular estado de conservação. Além de sua porção que vem sendo desconfigurada para sediar o edifício da Câmara Municipal, o restante do bem apresenta inúmeros problemas que também ameaçam sua integridade. Foi verificado desgaste geral do piso em concreto, o qual apresenta trincas, sujidades e desnivelamento dos blocos em vários pontos. Os meios fios que delimitam o traçado do bem estão quebrados em vários pontos e com a pintura desgastada. Nos canteiros, a vegetação de contorno está danificada em algumas áreas, e o gramado apresenta-se irregular, com áreas secas, em terra ou sem aparcamento. Algumas árvores foram cortadas, cujo indicio está nos troncos. Alguns bancos foram quebrados, e até mesmo deslocados de seu local de origem. Cumpre mencionar que os próprios usuários reclamam da má conservação do local.

A falta de reformas e adequação ao longo do tempo é a principal responsável pelo mau estado de conservação verificado. Desta maneira, o revestimento dos pisos sofre com o desgaste próprio de seu material, a vegetação dos canteiros, com a falta de cuidados periódicos, e os equipamentos urbanos, com o desgaste pelo uso e ação de vândalos. A desconfiguração de parte da Praça, onde será erguido um edifício público contribui para o aspecto degradado verificado atualmente no local.

Foto 05 (à esquerda): Detalhe de um dos canteiros, onde se observa tronco de árvore cortada e vegetação do canteiro danificada. Foto 06 (à direita): Detalhe de um canteiro, onde se observa, ao mesmo tempo, banco arrancado do piso, meio fio do canteiro quebrado, lixeira móvel e improvisada, e desgaste do piso e da vegetação.

O revestimento do piso deve ser totalmente revisado e refeito nas áreas mais degradadas. Os canteiros devem ter suas partes quebradas reconstituídas e o paisagismo, refeito, procedendo com cuidado periódico das plantas. Recomenda-se plantio de novas espécies arbóreas onde existia originalmente. Os bancos devem ser restaurados e redistribuídos pelo espaço. Devem ser colocadas lixeiras fixas no local, bem como outros equipamentos públicos de acordo com a necessidade da população. Deve ser atentar para o diálogo das linguagens arquitetônica e paisagística que a nova edificação pública deve manter com a Praça preexistente.

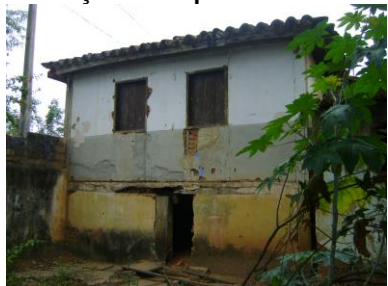
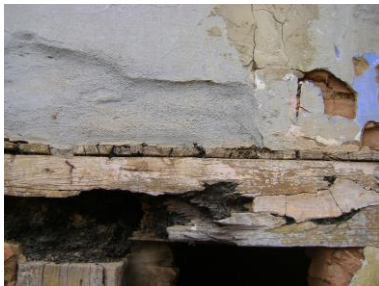
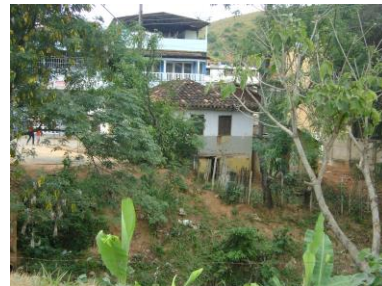
O imóvel encontra-se em regular estado de conservação. Foram verificados problemas na estrutura autônoma de madeira, que está ressecada e atacada por insetos xilófagos em vários pontos; nas alvenarias, que possuem rachaduras e perda pontual de reboco; no telhado, cujo engradamento e manto possuem peças envelhecidas, quebradas e deslocadas; no assoalho em madeira, ressecado e trincado em algumas áreas, sendo perigoso transitar dentro de alguns cômodos; e nas esquadrias, tendo aquelas metálicas os vidros quebrados.

O abandono e falta de manutenção adequada ao longo do tempo abriu espaço para a degradação própria dos materiais, a ação de intempéries, da umidade e de insetos xilófagos, e também de vândalos.

Foto 01: Fachada lateral direita da casa. / Foto 02: Detalhe da estrutura em madeira, atacada por insetos xilófagos, e do revestimento se desprendendo na alvenaria. / Foto 03: Vista do imóvel a partir da ponte que corta o Córrego das Pedras, vizinho ao seu terreno.

Como primeira medida, todas peças de madeira do imóvel (engradamento, estrutura, piso e esquadrias) devem ser revisadas, com substituição das peças mais degradadas, e tratamento com produto preventivo ao ataque de insetos xilófagos. As telhas quebradas ou corridas devem ser trocadas. As alvenarias também devem ser tratadas, com reforço dos pontos trincados e nova camada de revestimento adequado. Os vidros quebrados devem ser recompostos. A fiação elétrica deve ser embutida, e o loca, limpo e isolado enquanto estiver sem uso.

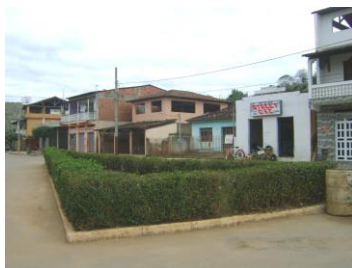
Foto 02: Vista do canteiro.

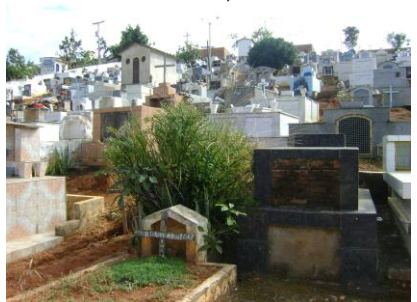
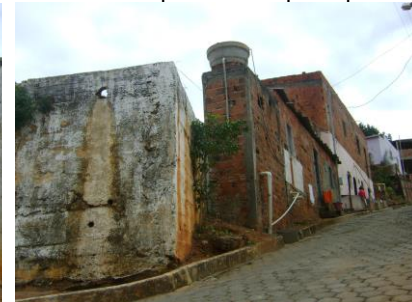
As manchas verificadas nos muros e escadaria, bem como a perda de reboco decorrem da umidade proveniente do solo e das precipitações; as trincas têm relação com movimentações do solo. Os demais problemas decorrem da falta de planejamento na ocupação do Cemitério e da ausência de intervenções adequadas de infra-estrutura nele.

Da esq. para a direita: Vista geral do interior do Cemitério; Detalhe da escadaria de acesso; Vista parcial da ocupação de entorno, com muro do bem à esquerda; Detalhe da Área de expansão ocupada por materiais de construção.

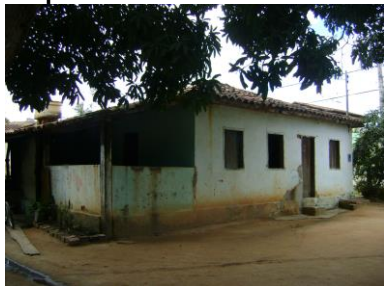
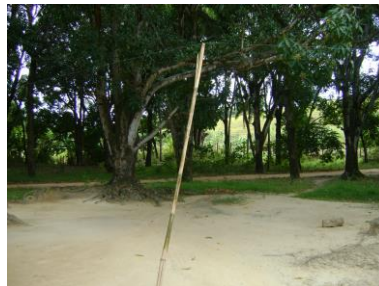
Foto 01: Vista das fachadas posterior e lateral esquerda. / Foto 02: Vista parcial da área externa do terreno.

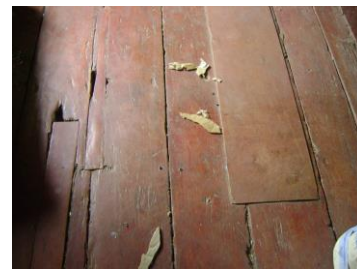
Foto 03: Detalhe do piso tabuado.
