Engenheiro Caldas/ Minas Gerais
Inventário de Proteção ao Acervo Cultural
Bens Móveis

Ficha Nº 01

1. **Município:** Engenheiro Caldas.
2. **Distrito:** Sede.
3. **Acervo:** Igreja Matriz de Santa Bárbara.
4. **Endereço:** Praça da Matriz, s/nº - Bairro Rosamaria Lopes – Engenheiro Caldas/MG
5. **Propriedade/direito de propriedade:** Eclesiástica – Paróquia de Santa Bárbara
6. **Responsável:** Padre José Dias Xavier.

7. **Designação:** Imagem de Santa Terezinha.
8. **Localização específica:** Altar Mor.
9. **Espécie:** Imaginária.
10. **Época:** Século XX.
11. **Autoria:** Desconhecida.
12. **Origem:** Desconhecida.
13. **Procedência:** Desconhecida.
14. **Material/Técnica:** Madeira / Escultura, policromia; Gesso/Moldura, policromia.
15. **Marcas/Inscrições/Legendas:** Inexistentes.

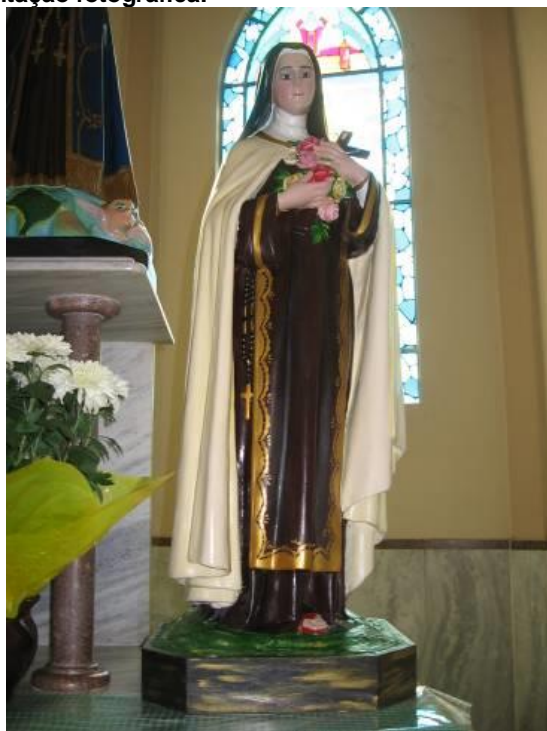
17. Documentação fotográfica:

O estado de conservação da imagem é bom. No entanto, são observados danos relacionados à perda da camada pictórica em alguns pontos e principalmente intervenções realizadas sem a orientação de profissionais capacitados. São evidentes reforços da pintura na área dos olhos, boca e pescoço realizados de forma grosseira, levando à descaracterização do bem cultural.

São evidentes intervenções realizadas sem o devido acompanhamento de profissionais capacitados, ocasionando descaracterização do bem. Foi aplicada nova camada de pintura sobre a peça, no entanto não há informações sobre a data e responsável pelas intervenções.

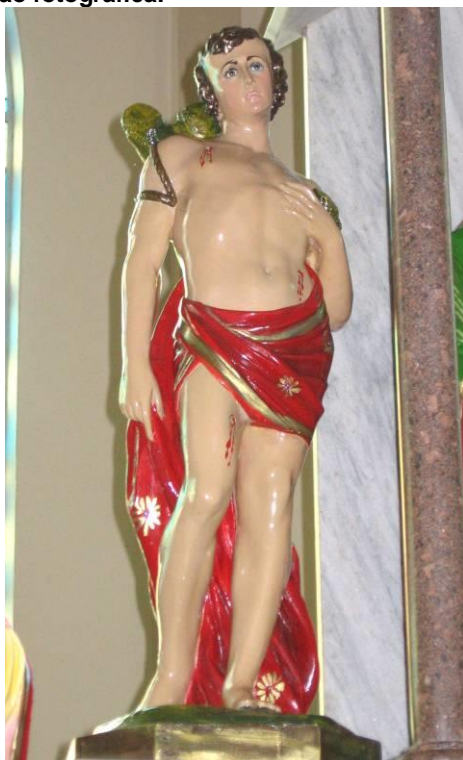
17. **Documentação fotográfica:**

O estado de conservação da imagem é bom. No entanto, foram identificadas manchas causadas pelo acúmulo sujidades nos pés, e área inferior do braço esquerdo. Além disso, observam-se sinais de aplicação de nova pintura realizada sem o acompanhamento de profissionais capacitados, levando à descaracterização do bem cultural. Estes sinais são percebidos principalmente na área do rosto.

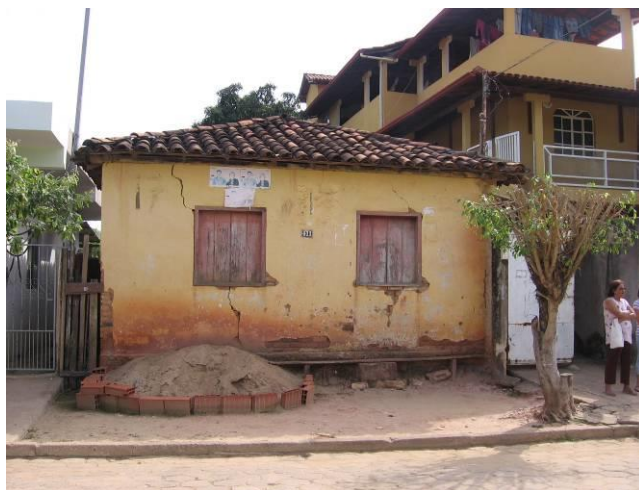
10. Documentação Fotográfica:

O bem inventariado se encontra em estado regular de conservação. Foram observados sinais de desgaste e perdas dos revestimentos em reboco e camada pictórica. O bem apresenta fissuras no reboco e alvenaria, como se observa na fachada frontal. As esquadrias apresentam desgaste e ressecamento da madeira. Os pisos em taco de madeira apresentam ranhuras e desgaste, enquanto os pisos em cimento liso apresentam fissuras e perdas. Na cobertura foram observadas manchas escuras de umidade e sujidades, além de apresentarem deslocamentos e falhas no manto de vedação, permitindo a ocorrência de infiltrações.

Os sinais de desgaste e perdas nos revestimentos e esquadrias ocorrem em função da ação de intempéries e falta de manutenções. As trincas ocorrem por trepidações e possíveis recalques e instabilidade estrutural. Os pisos são danificados pela ação abrasiva e impactos. A cobertura sofre a ação das intempéries e falta de manutenções.

Recomenda-se a realização de completa inspeção no sistema estrutural da edificação, identificando-se com exatidão a causa das fissuras e trincas. O bem deve receber nova camada de reboco nas áreas com perdas e nova camada pictórica. Os pisos cimentados devem ser reconstituídos onde existem fissuras e perdas. A cobertura deve passar por manutenções periódicas, recompondo-se as áreas com perdas e corrigindo-se os deslocamentos que causam infiltrações.

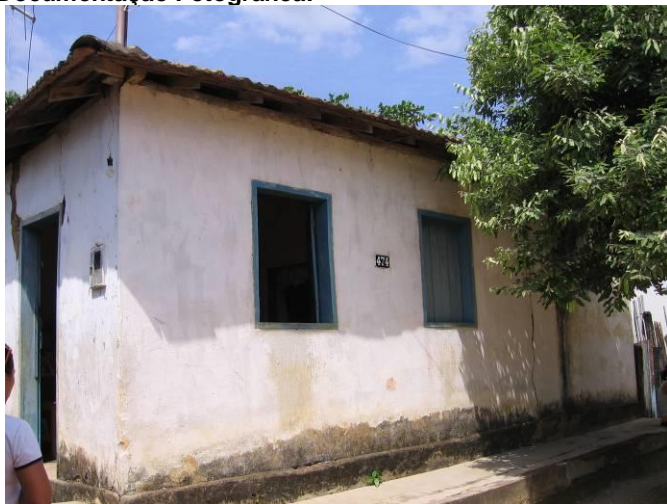
10. Documentação Fotográfica:

A morada inventariada se encontra em estado regular de conservação. Foram identificados sinais de desgaste e perdas dos revestimentos em reboco e camada pictórica, principalmente na fachada posterior, onde há áreas desprovidas destes revestimentos. O bem apresenta fissuras no reboco e alvenaria, como se observa na fachada frontal. As esquadrias apresentam desgaste e ressecamento da madeira, enquanto os pisos em cimento liso apresentam fissuras. Na cobertura foram observadas manchas escurecidas de umidade e sujidades, além de deslocamentos e falhas no manto de vedação.

Os sinais de desgaste e perdas nos revestimentos e esquadrias ocorrem em função da ação de intempéries e falta de manutenções. As trincas ocorrem por trepidações e possíveis recalques e instabilidade estrutural. Os pisos são danificados pela ação abrasiva e impactos. A cobertura sofre a ação das intempéries e falta de manutenções.

Recomenda-se a realização de completa inspeção no sistema estrutural da edificação, identificando-se com exatidão a causa das fissuras e trincas. O bem deve receber nova camada de reboco nas áreas com perdas e nova camada pictórica. Os pisos cimentados devem ser reconstituídos onde existem fissuras e perdas. A cobertura deve passar por manutenções periódicas, recompondo-se as áreas com perdas e corrigindo-se os deslocamentos que causam infiltrações.

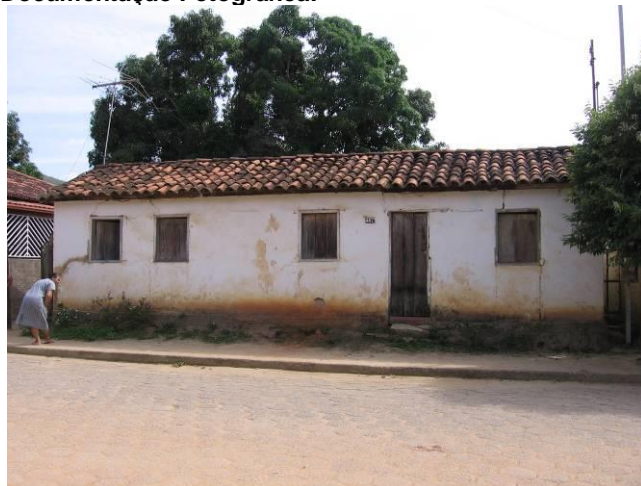
10. Documentação Fotográfica:

A edificação inventariada se encontra em péssimo de conservação. Foram identificadas frestas, trincas e fissuras na alvenaria e seus revestimentos. Além disso, foram encontrados sinais de desgaste e perdas dos revestimentos em reboco e camada pictórica, sendo que nas fachadas laterais existem áreas desprovidas de reboco. As esquadrias apresentam desgaste e ressecamento da madeira, enquanto os pisos em cimento apresentam fissuras e aplicações de reboco em áreas com perdas. Na cobertura foram observadas manchas escurecidas de umidade e sujidades, além de deslocamentos e falhas no manto de vedação.

Os sinais de desgaste e perdas nos revestimentos e esquadrias ocorrem em função da ação de intempéries e falta de manutenções. As trincas, frestas e fissuras ocorrem por trepidações e possíveis recalques e instabilidade estrutural. Os pisos são danificados pela ação abrasiva e impactos. A cobertura sofre a ação das intempéries e falta de manutenções.

Recomenda-se a realização de completa inspeção no sistema estrutural da edificação, identificando-se com exatidão a causa das frestas, fissuras e trincas. O bem deve receber nova camada de reboco nas áreas com perdas e nova camada pictórica interna externa. Os pisos cimentados devem ser reconstituídos onde existem fissuras e perdas. A cobertura deve passar por manutenções periódicas, recompondo-se as áreas com perdas e corrigindo-se os deslocamentos que causam infiltrações. Todas as intervenções devem ser realizadas com o acompanhamento de profissional capacitado, impedindo a perda das características arquitetônicas originais do bem.

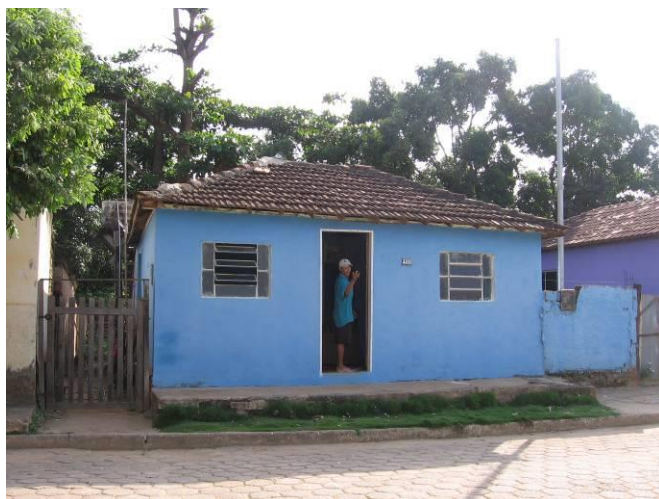
10. Documentação Fotográfica:

A edificação inventariada se encontra em estado regular de conservação. Foram identificadas áreas desprovidas de reboco, e com trincas neste revestimento. Em algumas áreas a camada pictórica foi aplicada diretamente sobre o emboço. Os pisos em cimento liso apresentam fissuras e sinais de desgaste. Na cobertura foram observadas manchas escurecidas de umidade e sujidades, além de deslocamentos e falhas no manto de vedação. A fachada apresenta descaracterização de sua linguagem arquitetônica original, perdida após a substituição das janelas.

Os sinais de desgaste e perdas nos revestimentos ocorrem em função da ação de intempéries e falta de manutenções. As trincas ocorrem por trepidações e possíveis recalques e instabilidade estrutural. Os pisos são danificados pela ação abrasiva e impactos. A cobertura sofre a ação das intempéries e falta de manutenções. A descaracterização da fachada ocorreu em função de intervenções realizadas sem o devido suporte de profissional capacitado.

Recomenda-se a realização de completa inspeção no sistema estrutural da edificação, identificando-se com exatidão a causa das trincas. O bem deve receber nova camada de reboco nas áreas desprovidas desse revestimento, além da aplicação de camada pictórica sobre o reboco. Os pisos cimentados devem ser reconstituídos onde existem fissuras. A cobertura deve passar por manutenções periódicas, corrigindo-se os deslocamentos que causam infiltrações. Todas as intervenções devem ser realizadas com o acompanhamento de profissional capacitado, impedindo a perda das características arquitetônicas originais do bem. Recomenda-se também a substituição das janelas da fachada frontal e lateral direita por janelas semelhantes às originais.

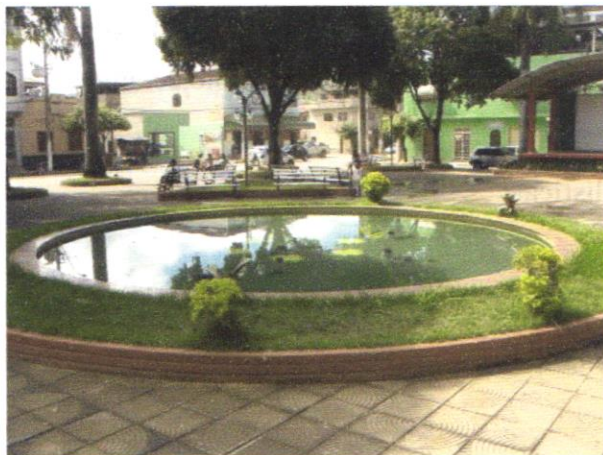
Foto 02: Fonte Praça Tiradentes (desativada). Engenheiro Caldas.

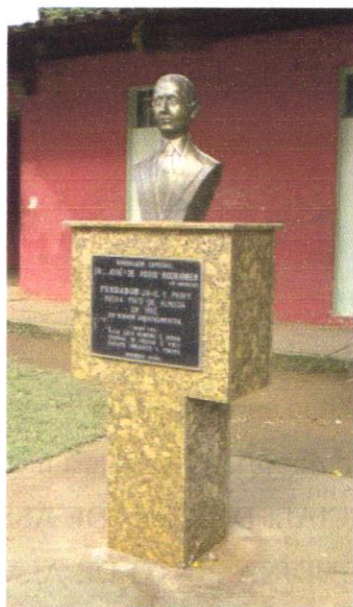
Foto 01: Busto em Homenagem à José de Assis Rodrigues. Engenheiro Caldas.

O estado de conservação do bem é regular. Apesar de apresentar seus elementos constituintes em integridade, a superfície do Busto, por estar disposto ao ar livre, está sujeita às intempéries. Esse fator ocasiona um desgaste excessivo da peça que já apresenta algumas partes deterioradas. Além disso, o trabalho de paisagismo realizado no entorno do Bem foi completamente deteriorado, sendo substituído por piso grosso de cimento.
