**1. Município:** Engenheiro Caldas

**Ficha Nº 30**

**3. Designação:** Praça da Gameleira

### Inventário de Proteção do Patrimônio Cultural

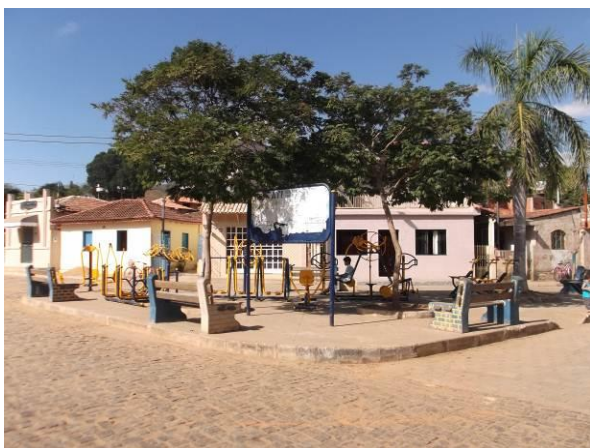
Foto 01: Vista geral da Praça da Gameleira. Fotógrafa: Fabiane Cristine Fonseca. Julho/2015. Engenheiro Caldas/MG.

A Praça da Gameleira apresenta estado de conservação regular são observados danos relacionados ao desgaste e perda da pintura dos bancos e lixeira. Esta apresenta manchas de oxidação e deformações. A placa com identificação da Academia da 3ª Idade apresenta significativa perda da pintura. A rampa contendo inclinação superior às normas estabelecidas pela ABNT também representa um dano para o bom estado de conservação da Praça da Gameleira.

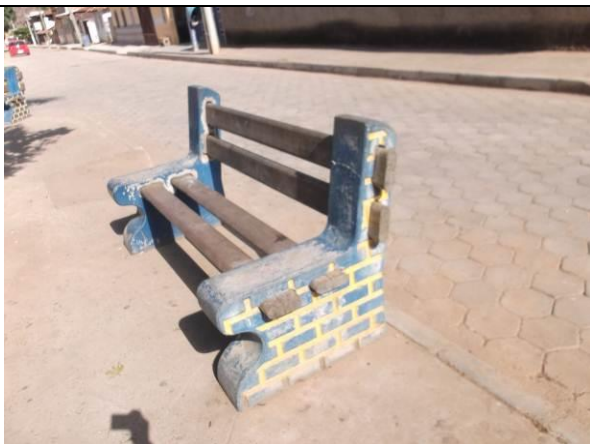
Foto 03: Tipologia de banco utilizado na praça inventariada. Fotógrafa: Fabiane Cristine Fonseca. Julho/2015. Engenheiro Caldas/MG.

Os danos presentes nos revestimentos do mobiliário urbano ocorrem pela ação das intempéries, tais como, a umidade e os ventos aliados à falta de proteção e manutenções periódicas. A rampa contendo inclinação inadequada se deve à falta de capacitação correta dos responsáveis pela obra realizada.

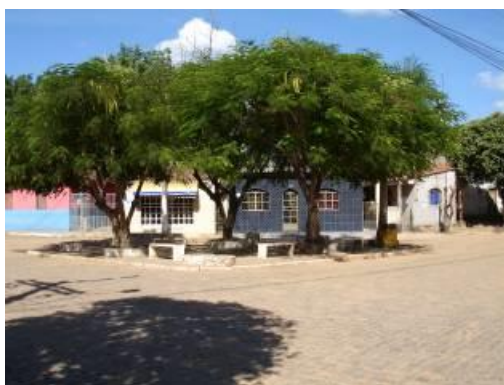
Foto 05: Vista da Praça da Gameleira em 2009. Observa-se alteração de sua composição paisagística e mobiliário urbano. Fotógrafa: Mariele de Oliveira Vilela. Março de 2009. Engenheiro Caldas/MG.

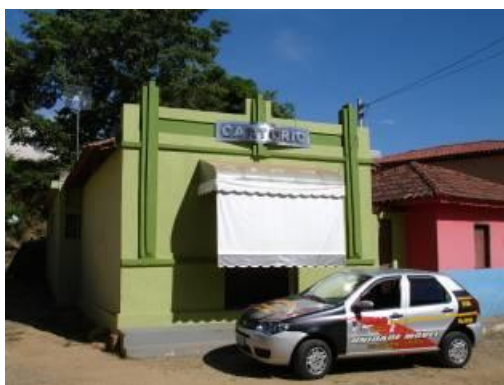
Foto 05: Vista do Cartório em 2009. Observa-se a antiga camada pictórica na cor verde. Fotógrafa: Mariele de Oliveira Vilela. Março de 2009. Engenheiro Caldas/MG.

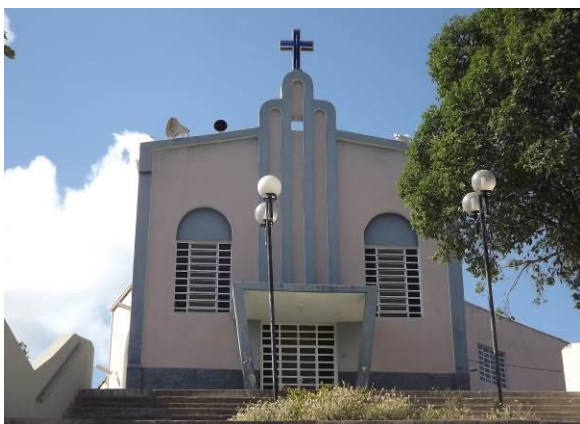
Foto 01: Vista da fachada frontal da Igreja de Nossa Senhora Imaculada Conceição. Fotografia: Fabiane Cristine Fonseca. Julho/2015. Engenheiro Caldas/MG.

A Igreja de Nossa Senhora Imaculada Conceição se encontra em bom estado de conservação. Os únicos danos identificados correspondem a perdas e desgaste da pintura do pórtico frontal, e em áreas pontuais da fachada lateral direita.

Os danos identificados se devem à ação das intempéries, como incidência de luz solar, chuvas e ventos, desgastando a pintura e provocando descolamentos.

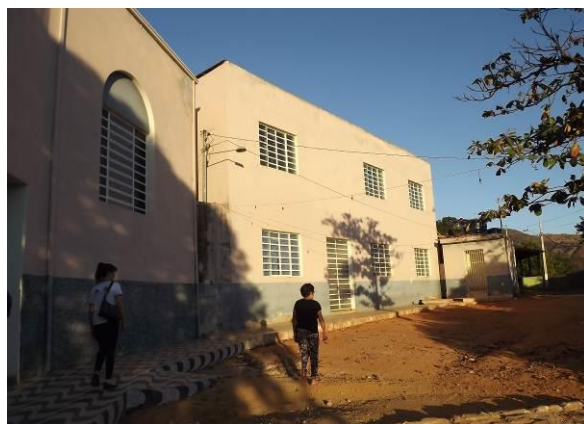
Foto 02: Fachada lateral direita da Igreja. Fotografia: Fabiane Cristine Fonseca. Julho/2015. Engenheiro Caldas/MG.

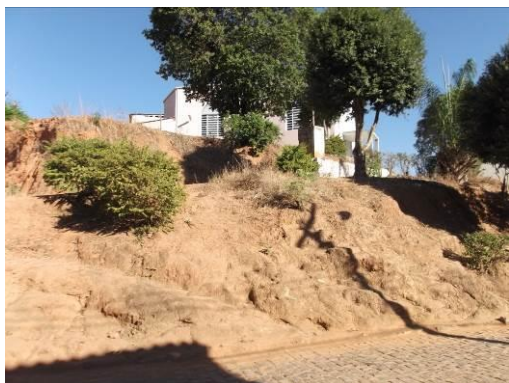
Foto 01: Vista geral da Praça da Igreja de Nossa Senhora Imaculada Conceição. Fotógrafa: Fabiane Cristine Fonseca. Julho/2015. Engenheiro Caldas/MG.

Os danos identificados se devem à ausência de um tratamento paisagístico e manutenções periódicas.

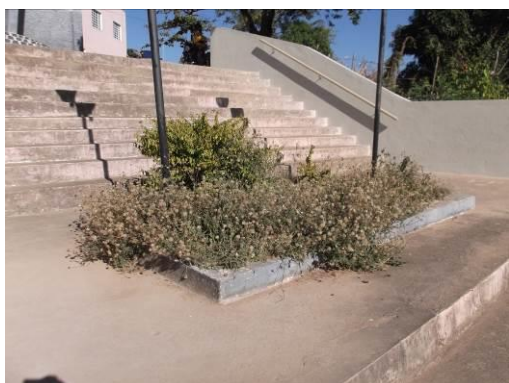
espécies invasoras devido à falta de manutenção. Deste canteiro se erguem dois postes metálicos com dois lustres esféricos cada um.

Foto 03: Detalhe do canteiro presente em um dos patamares da escada. Fotógrafa: Fabiane Cristine Fonseca. Julho/2015. Engenheiro Caldas/MG.

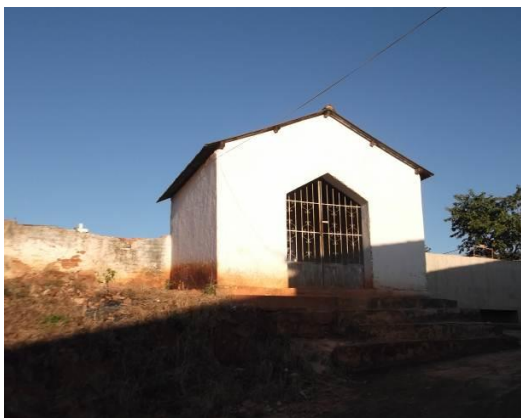
Foto 01: Vista da fachada frontal do Cemitério inventariado. Fotógrafa: Fabiane Cristine Fonseca. Julho/2015. Engenheiro Caldas/MG.

O Cemitério aqui analisado apresenta regular estado de conservação, uma vez que não há um tratamento paisagístico adequado, e se observam covas cobertas apenas com terra e muitos túmulos danificados, apresentando perdas e trincas na alvenaria além de desgaste do revestimento. O ambiente que marca a entrada do cemitério possui trincas no piso cerâmico, evidenciando comprometimento estrutural deste elemento. Sua porta de entrada apresenta desgaste da pintura e manchas de oxidação. O muro de fechamento do terreno possui perdas na alvenaria, trincas e desgaste generalizado de seus revestimentos.

Recomenda-se a reconstituição dos elementos em alvenaria que apresentam perdas e trincas. Todos os túmulos danificados devem ser reconstituídos, recebendo novos revestimentos quando necessário. Todo cemitério deve receber tratamento paisagístico adequado, com projeto elaborado por profissional capacitado. Todas as intervenções devem ser realizadas por profissionais capacitados com o devido conhecimento e aprovação do Conselho Municipal do Patrimônio Cultural.

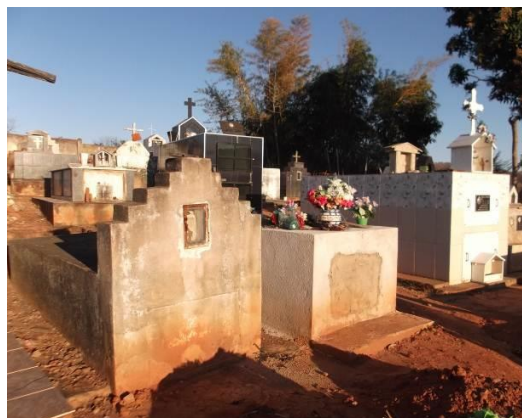
Foto 02: Vista dos túmulos apresentando tipologias e tratamentos diferenciados. Fotógrafa: Fabiane C. Fonseca. Julho/2015. Engenheiro Caldas/MG.

Os danos identificados se devem à exposição constante dos elementos às intempéries, provocando desgastes progressivos, aliados à ausência de manutenções necessárias. As trincas presentes nos muros e no piso do cômodo de entrada do cemitério indicam movimentações do terreno, provocando o comprometimento estrutural destes elementos.

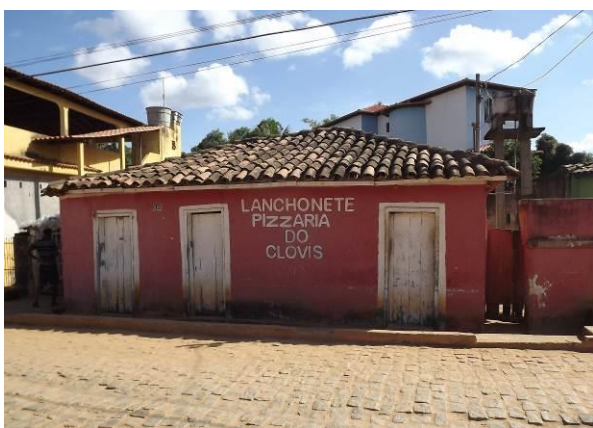
Foto 01: Vista frontal da edificação inventariada.  
Fotógrafa: Fabiane Cristine Fonseca. Julho/2015.  
Engenheiro Caldas/MG.

A edificação se encontra em estado regular de conservação. Foram identificados danos relacionados ao desgaste da camada pictórica, manchas escurecidas de umidade no embasamento das fachadas, perda da pintura e ressecamento da madeira das portas. A cobertura apresenta telhas deslocadas e danificadas, ocasionando infiltrações. Os pisos internos apresentam sinais de desgaste e fissuras.

Os danos presentes nos revestimentos das paredes externas e esquadrias em madeira ocorrem pela ação das intempéries como umidade, ventos aliadas à falta de proteção das fachadas. Os pisos internos recebem a ação abrasiva ao longo do tempo e as trincas podem estar relacionadas à movimentação estrutural. Os elementos da cobertura também estão sob a ação das intempéries, recebendo principalmente a ação dos ventos e chuvas, aliadas à ausência de manutenções periódicas.

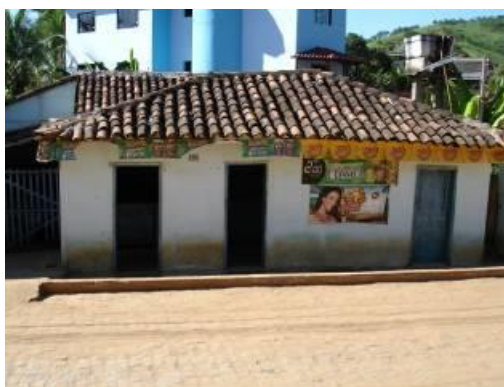
Foto 05: Vista da edificação analisada no ano de 2009. Observa-se a antiga camada pictórica na cor branca e portas na cor azul: Fotógrafa: Mariele de Oliveira Vilela. Março de 2009. Engenheiro Caldas/MG.

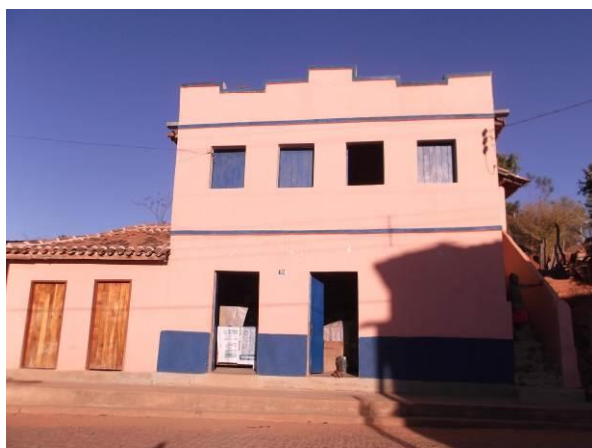
Foto 01: Vista frontal da edificação inventariada.  
Fotógrafa: Fabiane Cristine Fonseca. Julho/2015.  
Engenheiro Caldas/MG.

A edificação se encontra em regular estado de conservação, foram identificados danos relacionados ao desgaste e trincas nos pisos em cimento liso, perdas e trincas no piso em tabuado presente em um dos quartos, manchas de sujidades, sinais de desgaste e perdas pontuais na camada pictórica interna e externa.

Os danos presentes nos revestimentos das paredes externas ocorrem pela ação das intempéries e a presença da umidade, aliadas à falta de proteção das fachadas. Os elementos em madeira são danificados pelo ataque de insetos xilófagos. Os pisos internos recebem a ação abrasiva ao longo do tempo e as trincas podem estar relacionadas à movimentação estrutural.

Recomenda-se a análise adequada das trincas identificadas para a tomada de medidas reparadoras e reforços estruturais apropriados. Os pisos danificados devem ser reconstituídos e as peças degradadas devem ser substituídas. Deve ser aplicada proteção adequada em todas as fachadas, aplicando-se nova camada pictórica em todo o imóvel. Todas as intervenções devem ser realizadas por profissionais capacitados com o devido conhecimento e aprovação do Conselho Municipal do Patrimônio Cultural.

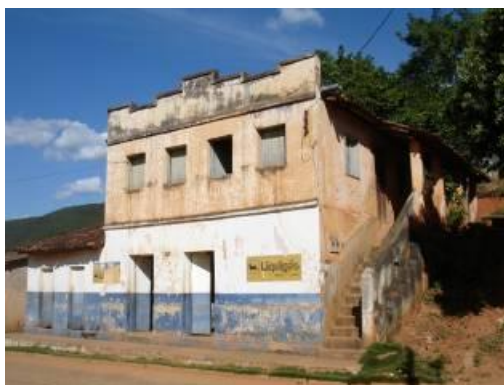
Foto 05: Vista do imóvel analisado no ano de 2009. Observam-se antigas cores utilizadas nas fachadas do bem.  
Fotógrafa: Mariele de Oliveira Vilela. Março de 2009. Engenheiro Caldas/MG.

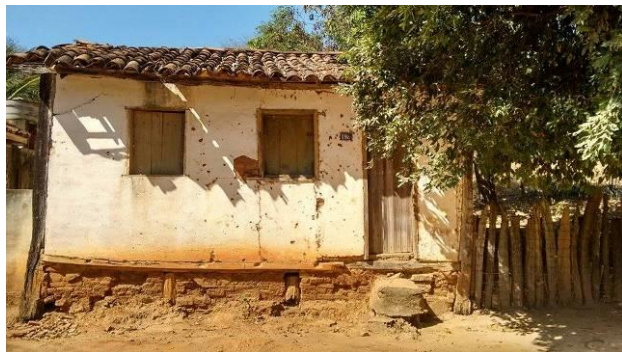
Foto 01: Vista frontal da edificação inventariada.  
Fotógrafa: Fabiane Cristine Fonseca. Julho/2015.  
Engenheiro Caldas/MG.

A edificação se encontra em péssimo estado de conservação. Os danos mais graves estão relacionados ao comprometimento estrutural de algumas paredes e arruinamento de uma das paredes internas. Observa-se ainda a presença de trincas e perdas na alvenaria, desgaste generalizado da camada pictórica interna e externa. As peças em madeira da estrutura apresentam perdas e apodrecimento. As fachadas apresentam desgaste generalizado da camada pictórica,

perda da pintura e reboco. Os pisos internos apresentam perdas e trincas, além de desgaste generalizado. As portas e janelas possuem sinais de desgaste e perda da camada pictórica. A cobertura apresenta telhas deslocadas e danificadas, causando infiltrações.

Os danos presentes nos revestimentos das paredes externas ocorrem pela ação das intempéries e a presença de umidade, aliadas à falta de proteção das fachadas. Os elementos em madeira são danificados pelo ataque de insetos xilófagos e contato com a umidade. Os pisos internos receberam a ação abrasiva ao longo do tempo e são degradados pela criação de animais no interior do imóvel. Os elementos da cobertura recebem a ação das intempéries e permanecem com ausência de manutenções periódicas.

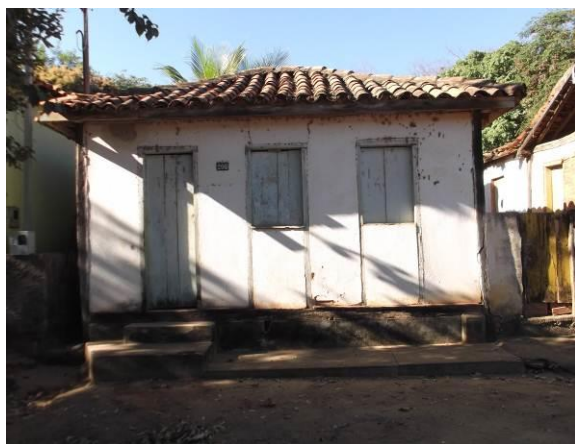
Foto 01: Vista frontal da edificação inventariada.  
Fotógrafa: Fabiane Cristine Fonseca. Julho/2015.  
Engenheiro Caldas/MG.

A edificação se encontra em estado regular de conservação tendendo ao péssimo. Os danos observados estão relacionados a trincas e perdas na alvenaria, desgaste generalizado da camada pictórica interna e externa. As peças em madeira da estrutura apresentam perdas e início de apodrecimento. O embasamento das fachadas possui escurecimento e perda da camada pictórica. Os pisos internos apresentam perdas e trincas, além de desgaste generalizado. As portas e janelas possuem sinais de desgaste e perda da camada pictórica. A janela basculante do banheiro possui perda total da vedação em vidro. A cobertura apresenta telhas deslocadas e danificadas, causando infiltrações.

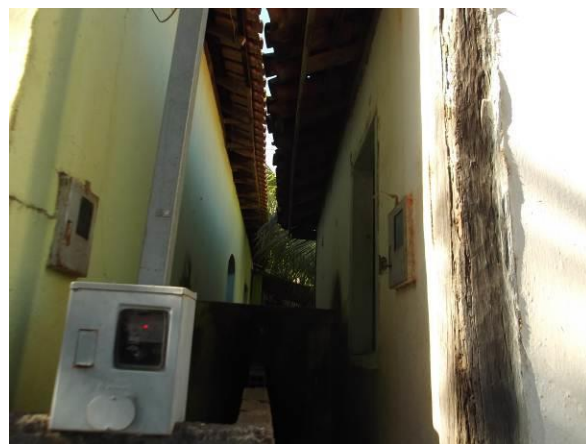
Foto 02: Vista da fachada lateral esquerda da edificação. Fotógrafa: Fabiane Cristine Fonseca. Julho/2015. Engenheiro Caldas/MG.

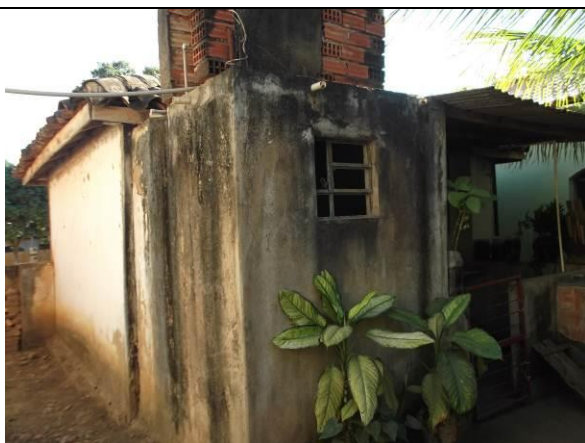
Foto 03: Vista da fachada posterior da edificação.  
Fotógrafa: Fabiane Cristine Fonseca. Julho/2015.  
Engenheiro Caldas/MG.

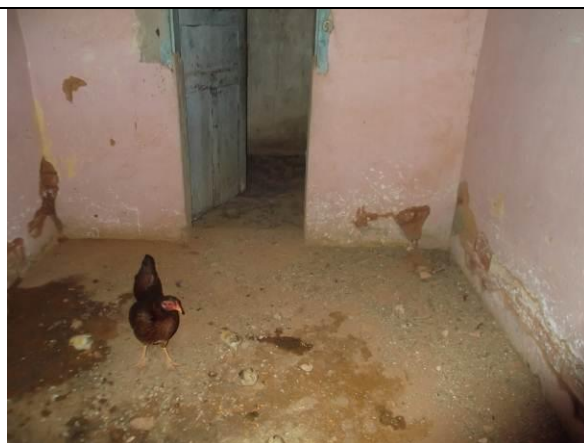
Foto 04: Vista parcial interna da edificação.  
Fotógrafa: Fabiane Cristine Fonseca. Julho/2015.  
Engenheiro Caldas/MG.
