Engenheiro Caldas / Minas Gerais Inventário de Proteção ao Acervo Cultural Estruturas arquitetônicas e urbanísticas

Ficha Nº13

1. **Município:** Engenheiro Caldas
2. **Distrito:** Sede/ Área urbana
3. **Designação:** Residência de Sebastiana Gonçalves
4. **Endereço:** Rua Cristiano Gomes, nº5, Centro
5. **Propriedade/situação de propriedade:** Espólio de Raimundo Gonçalves Soares
6. **Responsável:** Sebastiana Gonçalves
7. **Situação de ocupação:** própria

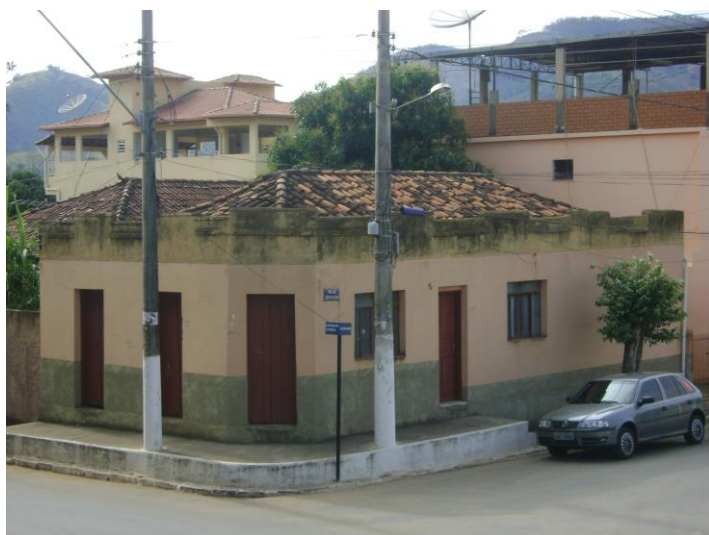
10. **Documentação Fotográfica:**

O imóvel apresenta razoável bom estado de conservação, tendendo ao regular. No geral, foram verificadas manchas escuras na base e topo das alvenarias, assim como nas telhas da cobertura. Especificamente na parte residencial, nota-se o desgaste parcial do piso de cimento e a manchas generalizadas na madeira de janelas e forro do quarto. À parte comercial corresponde o pior estado de conservação, sendo observadas algumas trincas nas paredes e desgaste geral das peças de madeira, como esquadrias e forros, além do ataque de insetos xilófagos ao piso tabuado.

As manchas verificadas nas alvenarias decorrem da ação da umidade proveniente do solo e da cobertura, a qual também provoca danos nos forros e no telhado. O piso tabuado sofre com a ação de insetos xilófagos, enquanto que o de cimento, em função da abrasão e do uso frequente. As trincas encontradas decorrem de cargas concentradas, enquanto que os verificados nas esquadrias, do envelhecimento próprio dos materiais constituintes.

Todas as peças de madeira do bem imóvel, do engradamento do telhado ao piso tabuado devem ser revisadas, tratadas contra a ação de insetos xilófagos, tendo suas peças mais danificadas substituídas. Toda a base da construção deve ser impermeabilizada, com tratamento adequado das alvenarias nos pontos mais danificados, com trincas ou eventual perda de reboco. O manto de cobertura deve ser revisado, com substituição das telhas quebradas ou corridas. O piso de cimento deve receber camada de verniz ou outro produto anti-abrasivo.

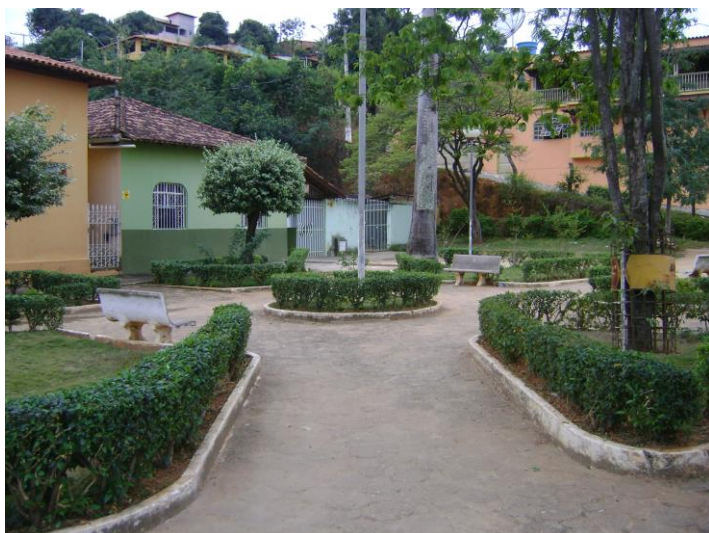
10. **Documentação Fotográfica:**

A Praça Dr. Jaider Albergaria encontra-se em regular estado de conservação. Além de sua porção que vem sendo desconfigurada para sediar o edifício da Câmara Municipal, o restante do bem apresenta inúmeros problemas que também ameaçam sua integridade. Foi verificado desgaste geral do piso em concreto, o qual apresenta trincas, sujidades e desnivelamento dos blocos em vários pontos. Os meios fios que delimitam o traçado do bem estão quebrados em vários pontos e com a pintura desgastada. Nos canteiros, a vegetação de contorno está danificada em algumas áreas, e o gramado apresenta-se irregular, com áreas secas, em terra ou sem aparcamento. Algumas árvores foram cortadas, cujo indicio está nos troncos. Alguns bancos foram quebrados, e até mesmo deslocados de seu local de origem. Cumpre mencionar que os próprios usuários reclamam da má conservação do local.

A falta de reformas e adequação ao longo do tempo é a principal responsável pelo mau estado de conservação verificado. Desta maneira, o revestimento dos pisos sofre com o desgaste próprio de seu material, a vegetação dos canteiros, com a falta de cuidados periódicos, e os equipamentos urbanos, com o desgaste pelo uso e ação de vândalos. A desconfiguração de parte da Praça, onde será erguido um edifício público contribui para o aspecto degradado verificado atualmente no local.

O revestimento do piso deve ser totalmente revisado e refeito nas áreas mais degradadas. Os canteiros devem ter suas partes quebradas reconstituídas e o paisagismo, refeito, procedendo com cuidado periódico das plantas. Recomenda-se plantio de novas espécies arbóreas onde existia originalmente. Os bancos devem ser restaurados e redistribuídos pelo espaço. Devem ser colocadas lixeiras fixas no local, bem como outros equipamentos públicos de acordo com a necessidade da população. Deve ser atentar para o diálogo das linguagens arquitetônica e paisagística que a nova edificação pública deve manter com a Praça preexistente.

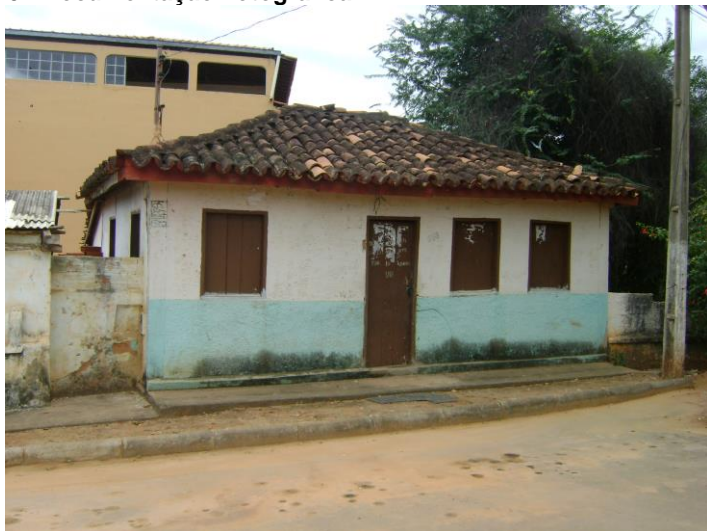
10. **Documentação Fotográfica:**

O imóvel encontra-se em regular estado de conservação. Foram verificados problemas na estrutura autônoma de madeira, que está ressecada e atacada por insetos xilófagos em vários pontos; nas alvenarias, que possuem rachaduras e perda pontual de reboco; no telhado, cujo engradamento e manto possuem peças envelhecidas, quebradas e deslocadas; no assoalho em madeira, ressecado e trincado em algumas áreas, sendo perigoso transitar dentro de alguns cômodos; e nas esquadrias, tendo aquelas metálicas os vidros quebrados.

O abandono e falta de manutenção adequada ao longo do tempo abriu espaço para a degradação própria dos materiais, a ação de intempéries, da umidade e de insetos xilófagos, e também de vândalos.

Foto 01: Fachada lateral direita da casa. / Foto 02: Detalhe da estrutura em madeira, atacada por insetos xilófagos, e do revestimento se desprendendo na alvenaria. / Foto 03: Vista do imóvel a partir da ponte que corta o Córrego das Pedras, vizinho ao seu terreno.

Como primeira medida, todas peças de madeira do imóvel (engradamento, estrutura, piso e esquadrias) devem ser revisadas, com substituição das peças mais degradadas, e tratamento com produto preventivo ao ataque de insetos xilófagos. As telhas quebradas ou corridas devem ser trocadas. As alvenarias também devem ser tratadas, com reforço dos pontos trincados e nova camada de revestimento adequado. Os vidros quebrados devem ser recompostos. A fiação elétrica deve ser embutida, e o loca, limpo e isolado enquanto estiver sem uso.

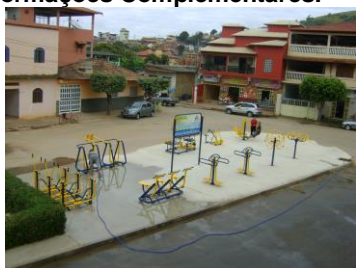
Foto 01: Vista geral dos equipamentos

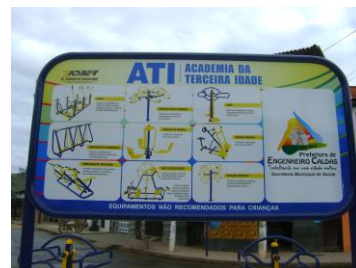
Foto 03: Detalhe da placa explicativa dos aparelhos.

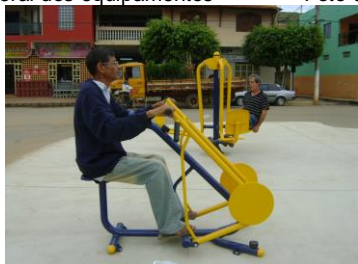
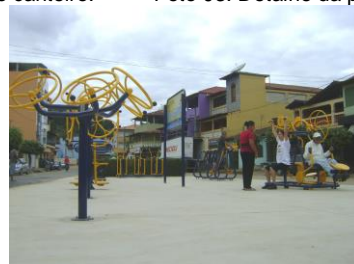
Fotos 04 e 05: Aparelhos de ginástica públicos em uso pela população local.

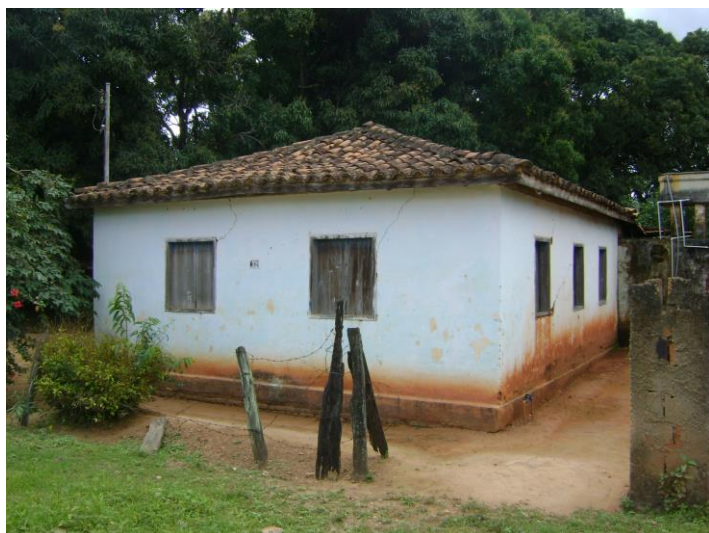
10. **Documentação Fotográfica:**

O imóvel encontra-se em regular estado de conservação. Os maiores problemas foram verificados na alvenaria, que apresenta perda generalizada de reboco, trincas e manchas na base, e no revestimento geral dos pisos, estando os de taco envelhecidos, ressecados e soltando, e os de cimento desgastados, com manchas e perdas pontuais. O madeiramento do telhado e esquadrias está manchado, trincado e ressecado, e a fiação elétrica exposta.

A umidade proveniente do solo e da cobertura é majoritariamente responsável pelas manchas e perdas de reboco, além da degradação observada nas alvenarias e peças de madeira de esquadrias e telhado, respectivamente. As trincas no piso de cimento e paredes decorrem de movimentações do solo e/ou cargas concentradas; e os outros desgastes dos pisos, pelo uso frequente ou abrasão. No mais, os materiais sofrem com seu próprio envelhecimento natural, diante da falta de manutenção e da ação das intempéries.

Deve-se impermeabilizar toda a base da edificação e tratar adequadamente as alvenarias, nos pontos com incidência de trincas e perda de reboco. Os pisos de taco e cimento queimado devem ser reconstituídos. A madeira das esquadrias e engradamento deve ser tratada, com substituição das peças mais danificadas. O manto deve ser revisado, em busca de telhas quebradas ou corridas. Toda a fiação elétrica deve ser organizada e embutida.

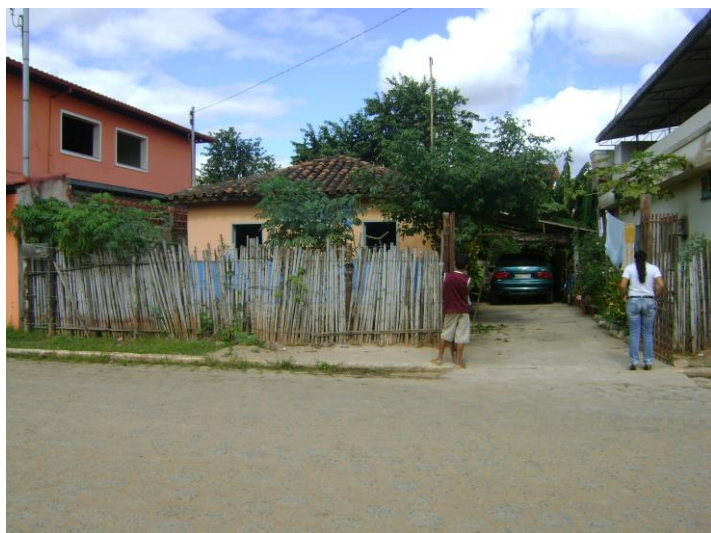
10. **Documentação Fotográfica:**

O imóvel encontra-se em razoável bom estado de conservação, tendendo para o regular. Dentre os problemas mais proeminentes verificados, está o envelhecimento do madeiramento da cobertura, bem como de suas telhas, que se encontram escurecidas e quebradas em alguns pontos; o piso de cimento apresenta trincas generalizadas, além de abrasão e pequenos desnivelamentos; nas alvenarias, foram observadas pequenas rachaduras na parte superior, além de perda de reboco mais localizada no banheiro e cozinha; a pintura interna está suja e desbotada, e a madeira das esquadrias ressecadas, com pontos apodrecidos. Parte da fiação elétrica está exposta.

Os problemas verificados no imóvel decorrem da falta de manutenção ao longo de sua existência, o que permitiu o desgaste natural dos materiais construtivos, bem como da ação das intempéries. Desta maneira, a ação da umidade proveniente do solo ou da cobertura danificou as peças de madeira, telhas e reboco, e recalques no solo agregados ao uso freqüente causaram danos no piso de cimento.

Primeiramente, a fiação elétrica exposta deve ser embutida. O telhado deve ser revisado, com substituição das madeiras mais degradadas e telhas quebradas. Recomenda-se impermeabilização da base das alvenarias e revisão das mesmas, com reconstituição do reboco, observando-se o traço adequado da argamassa, e nova demão de pintura interna. Sugere-se, também, a recomposição total do piso de cimento. As esquadrias devem ser revisadas, e as partes mais danificadas reconstituídas.

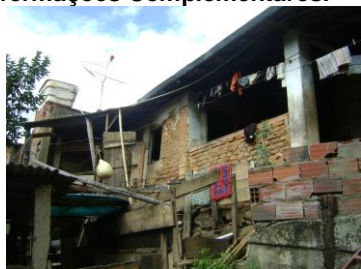
Foto 01: Vista parcial da fachada posterior.

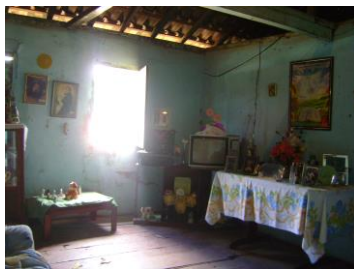
Foto 02: Vista do interior do imóvel (sala).
