Engenheiro Caldas/ Minas Gerais
Inventário de Proteção ao Acervo Cultural
Bens Móveis

Ficha Nº 01

1. **Município:** Engenheiro Caldas.
2. **Distrito:** Sede.
3. **Acervo:** Igreja Matriz de Santa Bárbara.
4. **Endereço:** Praça da Matriz, s/nº - Bairro Rosamaria Lopes – Engenheiro Caldas/MG
5. **Propriedade/direito de propriedade:** Eclesiástica – Paróquia de Santa Bárbara
6. **Responsável:** Padre José Dias Xavier.

7. **Designação:** Imagem de Santa Terezinha.
8. **Localização específica:** Altar Mor.
9. **Espécie:** Imaginária.
10. **Época:** Século XX.
11. **Autoria:** Desconhecida.
12. **Origem:** Desconhecida.
13. **Procedência:** Desconhecida.
14. **Material/Técnica:** Madeira / Escultura, policromia; Gesso/Moldura, policromia.
15. **Marcas/Inscrições/Legendas:** Inexistentes.

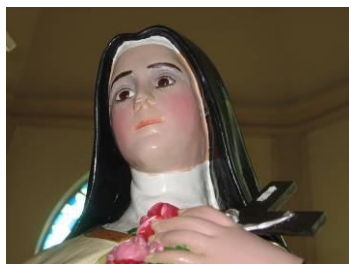
O estado de conservação da imagem é bom. No entanto, são observados danos relacionados à perda da camada pictórica em alguns pontos e principalmente intervenções realizadas sem a orientação de profissionais capacitados. São evidentes reforços da pintura na área dos olhos, boca e pescoço realizados de forma grosseira, levando à descaracterização do bem cultural.

Foto 01. Imagem de Santa Terezinha:
Detalhe do rosto.

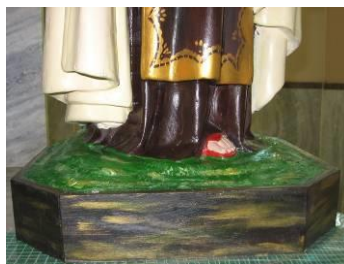
Foto 02. Imagem de Santa Terezinha:
Detalhe da peanha.

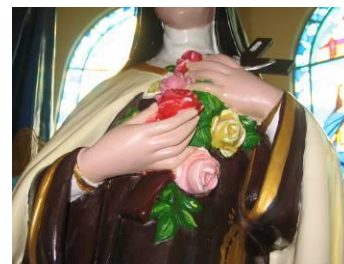
Foto 03. Imagem de Santa Terezinha:
Detalhe das mãos.

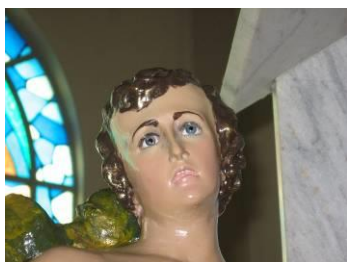
O estado de conservação da imagem é bom. No entanto, foram identificadas manchas causadas pelo acúmulo sujidades nos pés, e área inferior do braço esquerdo. Além disso, observam-se sinais de aplicação de nova pintura realizada sem o acompanhamento de profissionais capacitados, levando à descaracterização do bem cultural. Estes sinais são percebidos principalmente na área do rosto.

Foto 01. Imagem de São Sebastião: Detalhe do rosto.

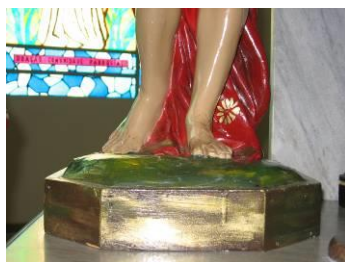
Foto 02. Imagem de São Sebastião: Detalhe dos pés e peanha.

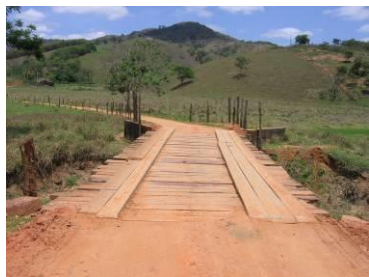
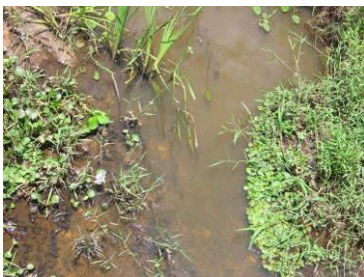
Ponte em madeira construída sobre o córrego e detalhe do aspecto da água.

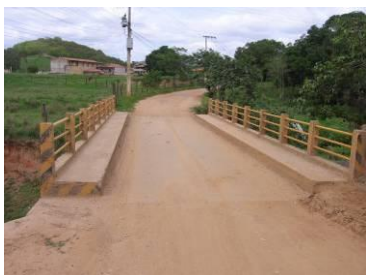
O Córrego do Mantimento é utilizado para o abastecimento de criações de animais e para a deposição de resíduos de esgotos domésticos do entorno. Não há informações sobre outros usos.

Ponte em concreto construída sobre o córrego e detalhe do aspecto da água.

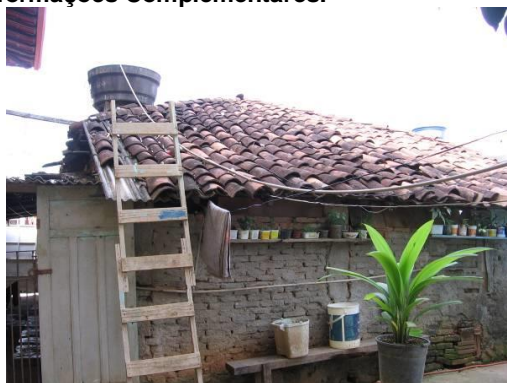
O bem inventariado se encontra em estado regular de conservação. Foram observados sinais de desgaste e perdas dos revestimentos em reboco e camada pictórica. O bem apresenta fissuras no reboco e alvenaria, como se observa na fachada frontal. As esquadrias apresentam desgaste e ressecamento da madeira. Os pisos em taco de madeira apresentam ranhuras e desgaste, enquanto os pisos em cimento liso apresentam fissuras e perdas. Na cobertura foram observadas manchas escuras de umidade e sujidades, além de apresentarem deslocamentos e falhas no manto de vedação, permitindo a ocorrência de infiltrações.

Os sinais de desgaste e perdas nos revestimentos e esquadrias ocorrem em função da ação de intempéries e falta de manutenções. As trincas ocorrem por trepidações e possíveis recalques e instabilidade estrutural. Os pisos são danificados pela ação abrasiva e impactos. A cobertura sofre a ação das intempéries e falta de manutenções.

Foto 01. Residência à Av. Santa Bárbara 411. Vista da fachada posterior do bem inventariado.

Recomenda-se a realização de completa inspeção no sistema estrutural da edificação, identificando-se com exatidão a causa das fissuras e trincas. O bem deve receber nova camada de reboco nas áreas com perdas e nova camada pictórica. Os pisos cimentados devem ser reconstituídos onde existem fissuras e perdas. A cobertura deve passar por manutenções periódicas, recompondo-se as áreas com perdas e corrigindo-se os deslocamentos que causam infiltrações.

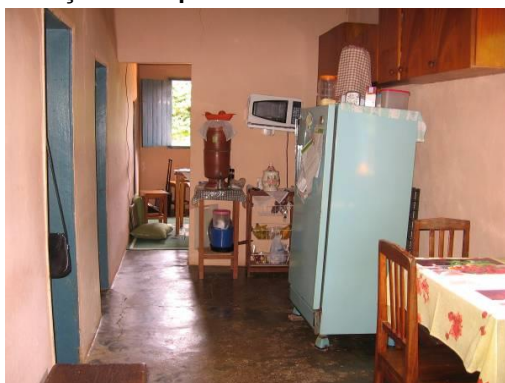
A morada inventariada se encontra em estado regular de conservação. Foram identificados sinais de desgaste e perdas dos revestimentos em reboco e camada pictórica, principalmente na fachada posterior, onde há áreas desprovidas destes revestimentos. O bem apresenta fissuras no reboco e alvenaria, como se observa na fachada frontal. As esquadrias apresentam desgaste e ressecamento da madeira, enquanto os pisos em cimento liso apresentam fissuras. Na cobertura foram observadas manchas escurecidas de umidade e sujidades, além de deslocamentos e falhas no manto de vedação.

Os sinais de desgaste e perdas nos revestimentos e esquadrias ocorrem em função da ação de intempéries e falta de manutenções. As trincas ocorrem por trepidações e possíveis recalques e instabilidade estrutural. Os pisos são danificados pela ação abrasiva e impactos. A cobertura sofre a ação das intempéries e falta de manutenções.

Foto 01. Residência à Av. Santa Bárbara 474. Vista interna do bem inventariado.

Recomenda-se a realização de completa inspeção no sistema estrutural da edificação, identificando-se com exatidão a causa das fissuras e trincas. O bem deve receber nova camada de reboco nas áreas com perdas e nova camada pictórica. Os pisos cimentados devem ser reconstituídos onde existem fissuras e perdas. A cobertura deve passar por manutenções periódicas, recompondo-se as áreas com perdas e corrigindo-se os deslocamentos que causam infiltrações.

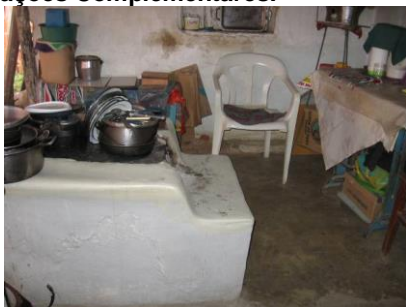
A edificação inventariada se encontra em péssimo de conservação. Foram identificadas frestas, trincas e fissuras na alvenaria e seus revestimentos. Além disso, foram encontrados sinais de desgaste e perdas dos revestimentos em reboco e camada pictórica, sendo que nas fachadas laterais existem áreas desprovidas de reboco. As esquadrias apresentam desgaste e ressecamento da madeira, enquanto os pisos em cimento apresentam fissuras e aplicações de reboco em áreas com perdas. Na cobertura foram observadas manchas escurecidas de umidade e sujidades, além de deslocamentos e falhas no manto de vedação.

Os sinais de desgaste e perdas nos revestimentos e esquadrias ocorrem em função da ação de intempéries e falta de manutenções. As trincas, frestas e fissuras ocorrem por trepidações e possíveis recalques e instabilidade estrutural. Os pisos são danificados pela ação abrasiva e impactos. A cobertura sofre a ação das intempéries e falta de manutenções.

Foto 01. Residência à Av. Santa Bárbara 467. Vista interna da cozinha.

Recomenda-se a realização de completa inspeção no sistema estrutural da edificação, identificando-se com exatidão a causa das frestas, fissuras e trincas. O bem deve receber nova camada de reboco nas áreas com perdas e nova camada pictórica interna externa. Os pisos cimentados devem ser reconstituídos onde existem fissuras e perdas. A cobertura deve passar por manutenções periódicas, recompondo-se as áreas com perdas e corrigindo-se os deslocamentos que causam infiltrações. Todas as intervenções devem ser realizadas com o acompanhamento de profissional capacitado, impedindo a perda das características arquitetônicas originais do bem.

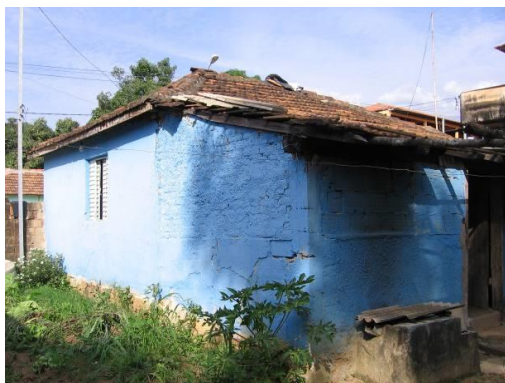
A edificação inventariada se encontra em estado regular de conservação. Foram identificadas áreas desprovidas de reboco, e com trincas neste revestimento. Em algumas áreas a camada pictórica foi aplicada diretamente sobre o emboço. Os pisos em cimento liso apresentam fissuras e sinais de desgaste. Na cobertura foram observadas manchas escurecidas de umidade e sujidades, além de deslocamentos e falhas no manto de vedação. A fachada apresenta descaracterização de sua linguagem arquitetônica original, perdida após a substituição das janelas.

Os sinais de desgaste e perdas nos revestimentos ocorrem em função da ação de intempéries e falta de manutenções. As trincas ocorrem por trepidações e possíveis recalques e instabilidade estrutural. Os pisos são danificados pela ação abrasiva e impactos. A cobertura sofre a ação das intempéries e falta de manutenções. A descaracterização da fachada ocorreu em função de intervenções realizadas sem o devido suporte de profissional capacitado.

Foto 01 – Residência à Rua Santa Bárbara, 485. Vista da fachada lateral direita e posterior do bem.
Foto: Fabiane Cristine Fonseca. Data: 07 de novembro de 2011.

Recomenda-se a realização de completa inspeção no sistema estrutural da edificação, identificando-se com exatidão a causa das trincas. O bem deve receber nova camada de reboco nas áreas desprovidas desse revestimento, além da aplicação de camada pictórica sobre o reboco. Os pisos cimentados devem ser reconstituídos onde existem fissuras. A cobertura deve passar por manutenções periódicas, corrigindo-se os deslocamentos que causam infiltrações. Todas as intervenções devem ser realizadas com o acompanhamento de profissional capacitado, impedindo a perda das características arquitetônicas originais do bem. Recomenda-se também a substituição das janelas da fachada frontal e lateral direita por janelas semelhantes às originais.

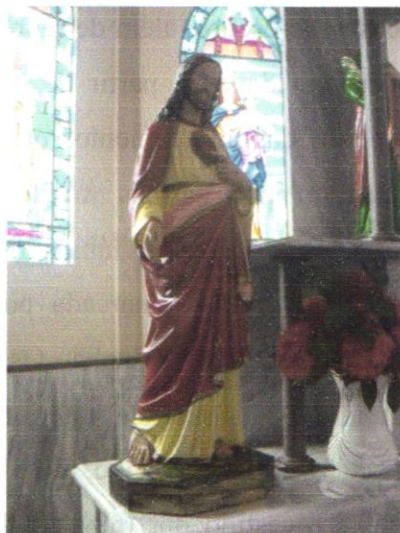
Foto 01: Imagem do Sagrado Coração de Jesus. Engenheiro Caldas. Fotógrafo: Lucas Menezes. Maio de 2012.

A Imagem do Sagrado Coração de Jesus da Igreja Matriz Santa Bárbara encontra-se em excelente estado de conservação. O Bem não apresenta danos ao longo de sua extensão, permanecendo também integralmente higienizado.

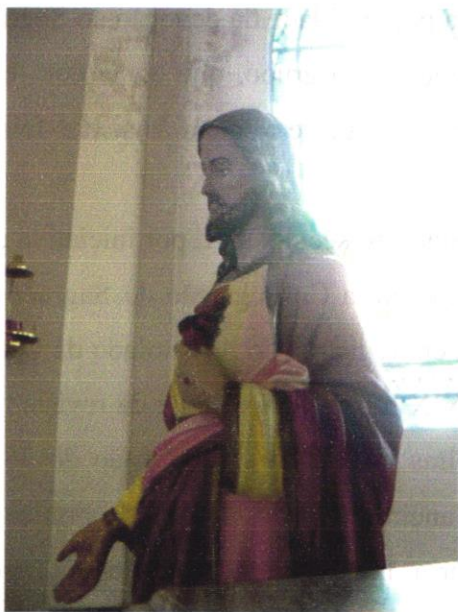
Foto 02: Escultura do Sagrado Coração de Jesus, detalhe lateral esquerda. Engenheiro Caldas.
 Fotógrafo: Lucas Menezes. Maio de 2012

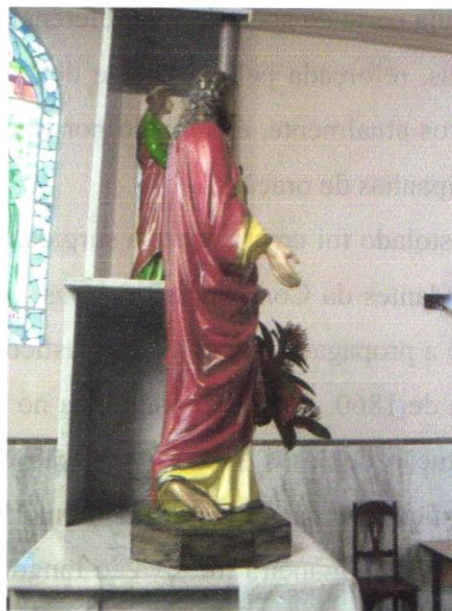
Foto 03: Escultura do Sagrado Coração de Jesus, detalhe planejamento da lateral direita. Engenheiro Caldas.
 Fotógrafo: Lucas Menezes. Maio de 2012

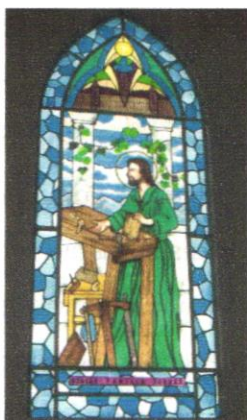
Foto 01: Vitral Representação São José.

O Bem se encontra em excelente estado de conservação, não apresentando deteriorações em virtude da ação do tempo, assim como, não é recorrente a presença de sujidades ao longo de sua extensão.

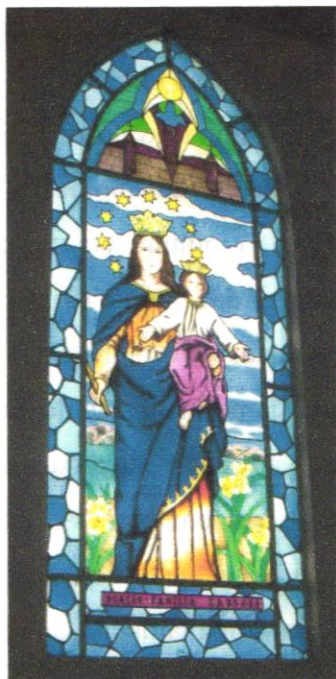
Foto 01: Vitral Representação de Nossa Senhora
Auxiliadora. Engenheiro Caldas.
Fotógrafo: Lucas Menezes. Maio de 2012

O Bem se encontra em excelente estado de conservação, não apresentando deteriorações em virtude da ação do tempo, assim como não é recorrente a presença de sujidades ao longo de sua extensão.

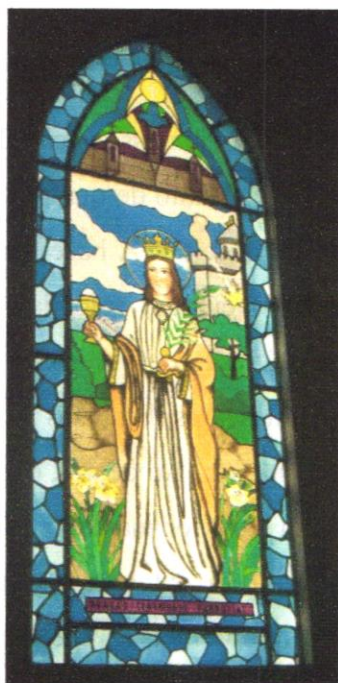
Foto 01: Vitral Representação de Santa Bárbara.

O Bem se encontra em excelente estado de conservação, não apresentando deteriorações em virtude da ação do tempo, assim como, não é recorrente a presença de sujidades ao longo de sua extensão.

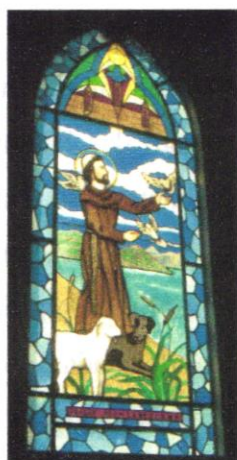
Foto 01: Vitral Representação de São Francisco de Assis. Engenheiro Caldas.

O Bem se encontra em excelente estado de conservação, não apresentando deteriorações em virtude da ação do tempo, assim como, não é recorrente a presença de sujidades ao longo de sua extensão.

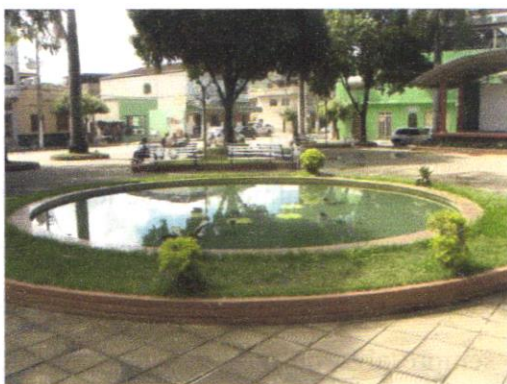
Foto 02: Fonte Praça Tiradentes (desativada).
 Engenheiro Caldas.
 Fotógrafo: Lucas Menezes – Maio de 2012
